INSTITUTO DE PREVENÇÃO E INVESTIGAÇÃO
DE ACIDENTES AERONÁUTICOS E MARÍTIMOS

Relatório de Investigação de Acidente Marítimo

Informações sobre a publicação original	
Título	Acidente com o Navio LIBERDADI
Tipo de Documento	Relatório de investigação de segurança
N.º do Documento	Nº 01/ACCID – M/IPIAAM/2019
Data de publicação	11 de novembro de 2019

ACIDENTE MARÍTIMO COM O NAVIO LIBERDADI DA COMPANHIA “FAST FERRY”

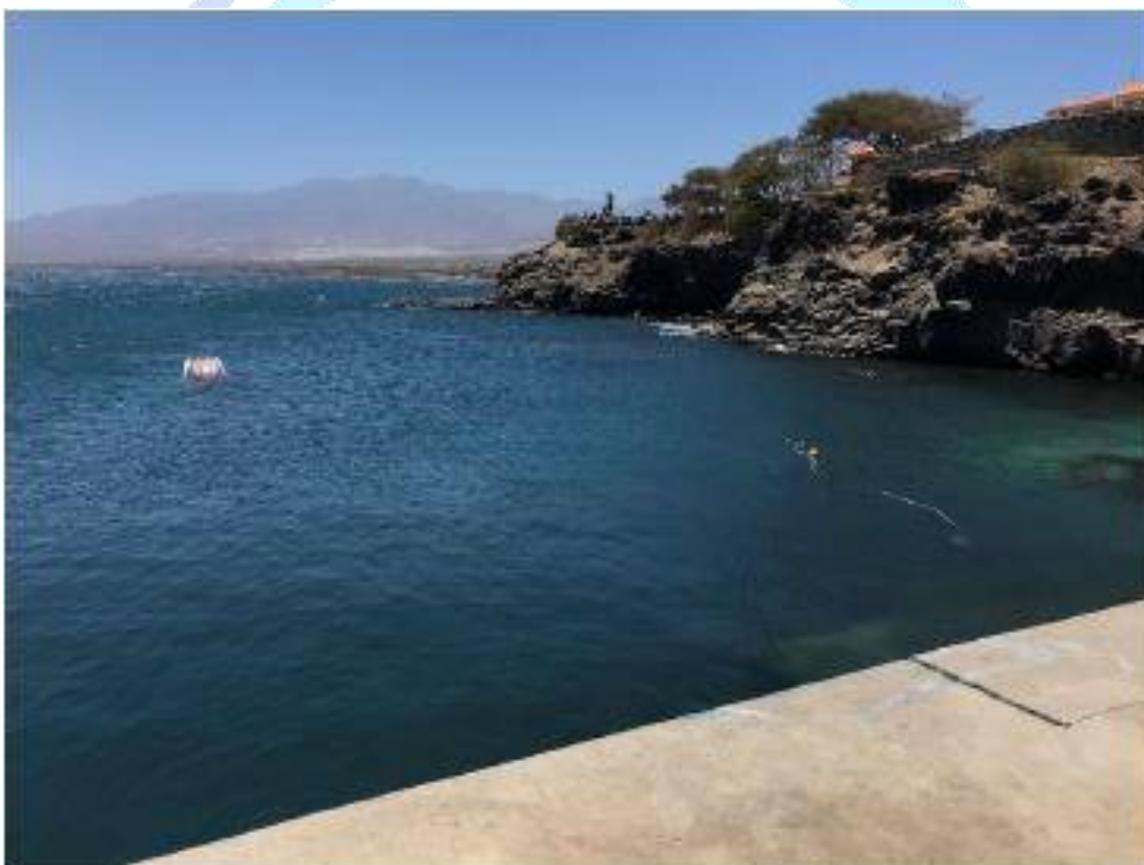
formalmente a passagem de comando, o Imediato se dirigiu para a popa, seu posto de manobra habitual. O Chefe de Máquinas, permaneceu na Ponte de Comando, em situação de *stand by*. Durante a manobra de aproximação e com o navio a 6 nós, marcha avante, o Capitão constata a falta de controlo e governo a partir da asa de BB, e ordena de forma aflitiva que o controlo fosse restabelecido na ponte de comando, sem precisar a quem a instrução/ordem era dirigida. Aliás, estando o Imediato na popa, foi a este a quem o Capitão se dirigiu, clamando por alguma acção/reacção face à eminência de colisão com as embarcações, cais, e quiçá, uma eventual colisão com as rochas e consequências associadas.

Rochas contíguas ao cais do Porto Novo (Fonte ENAPOR)

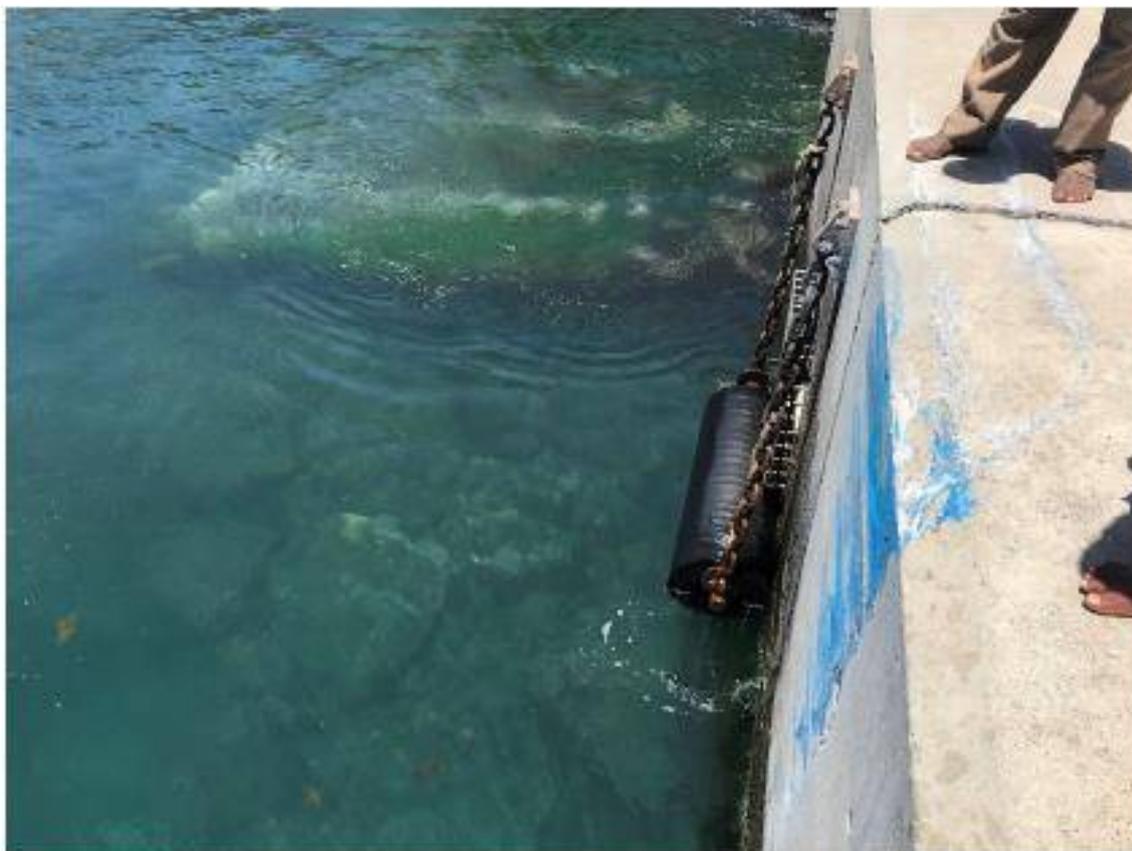
Considerando a velocidade com que o navio se aproximava do cais e das embarcações, agravada pelo forte vento que se fazia sentir, o tempo não foi suficiente para evitar o acidente que resultou na colisão com o cais, precedido e sucedido de abalroamento de várias embarcações de pesca artesanal que se encontravam amarradas e ou fundeadas na bacia de manobra.

Num ato de emergência e sem que o Chefe de máquinas estivesse autorizado para tal, este assumiu o governo e controlo da máquina, a partir da Ponte de Comando, tendo engrenado as máquinas a ré, evitando assim o encalhe como consequência evidente duma eventual colisão do navio com as rochas antes referidas.

Zona do embate com o cais do Porto Novo (Fonte ENAPOR)

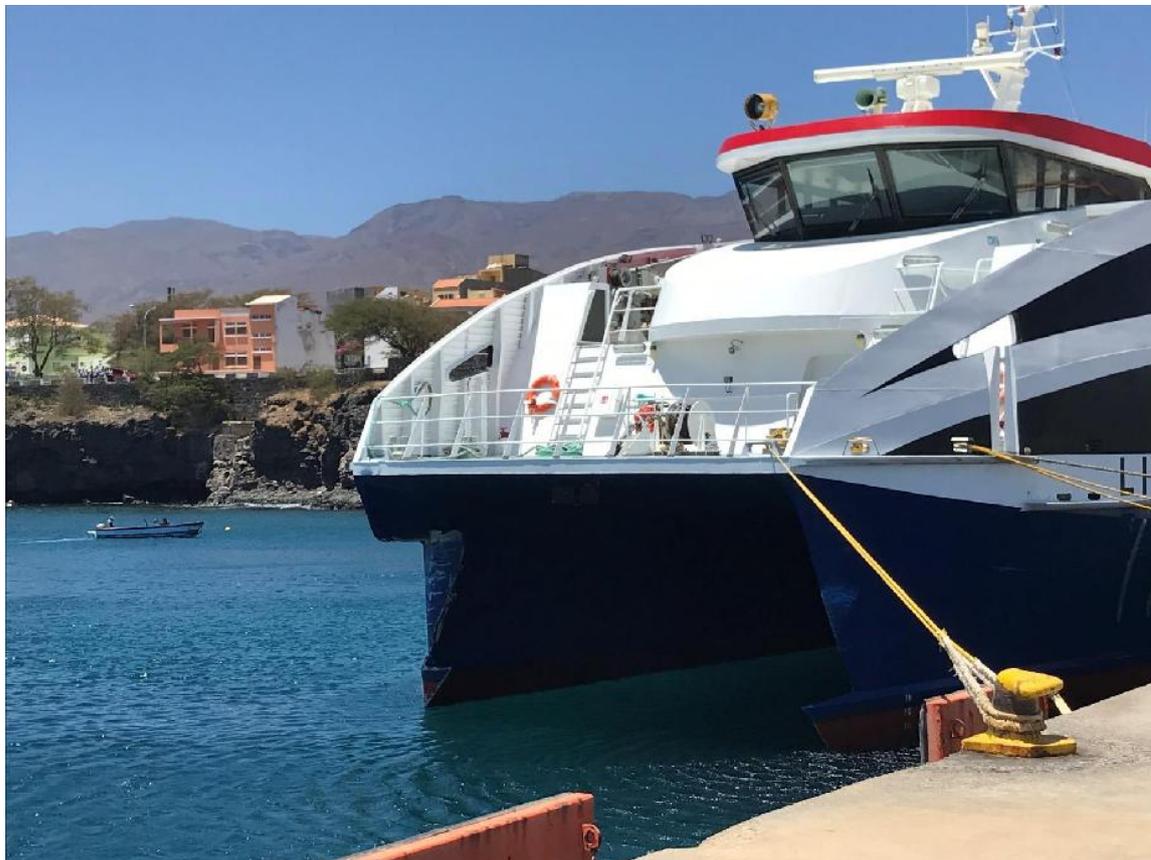
LIBERDADI no cais do porto do Porto Novo (12 Abril de 2019) (Fonte ENAPOR)

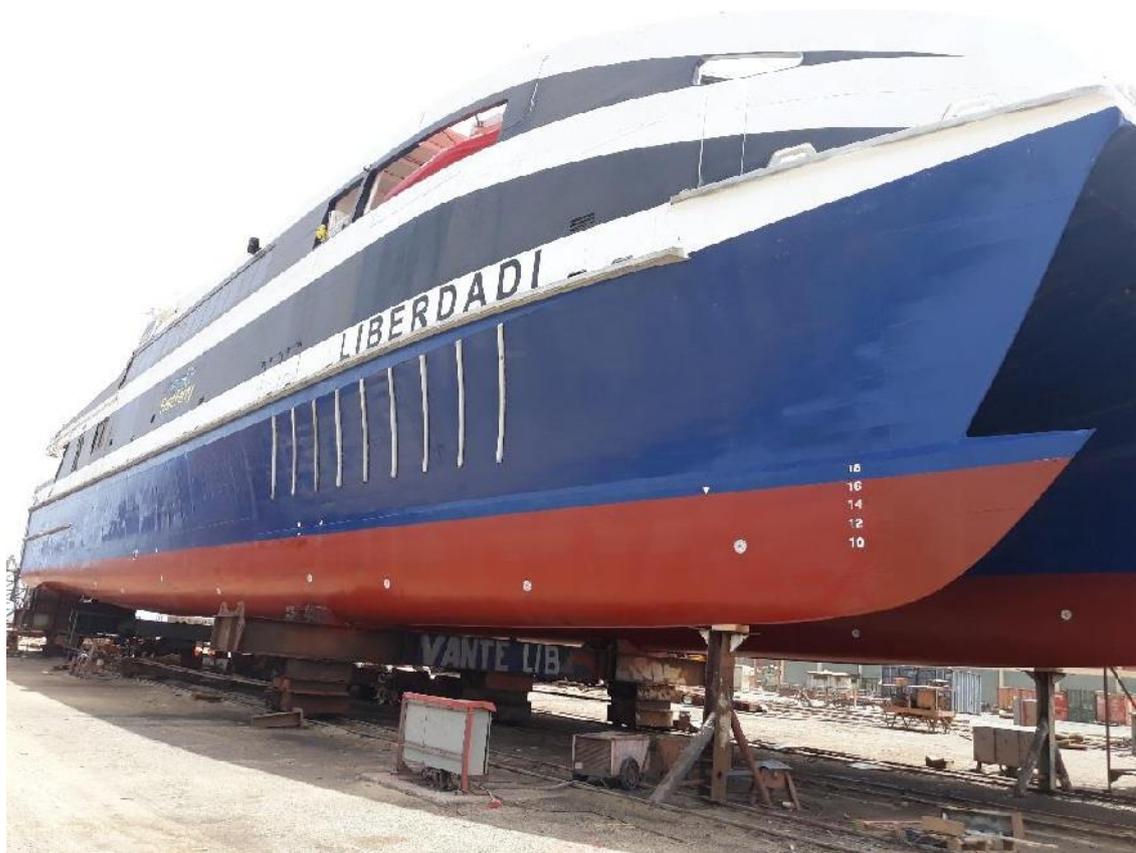
LIBERDADI nos estaleiros da CABNAVE após a reparação (16 de Junho de 2019)
