INSTITUTO DE PREVENÇÃO E INVESTIGAÇÃO
DE ACIDENTES AERONÁUTICOS E MARÍTIMOS

**Relatório Final de Investigação de
Acidente Marítimo**

[02/ACCID-M/IPIAAM/2019]

RELATÓRIO FINAL DA INVESTIGAÇÃO DO ACIDENTE COM OS NAVIOS DE PESCA “LIAN RUN 35” E “RUITAIFENG 903”, NA PRAIA DO LAZARETO, S. VICENTE, NO DIA 23 DE JULHO DE 2019

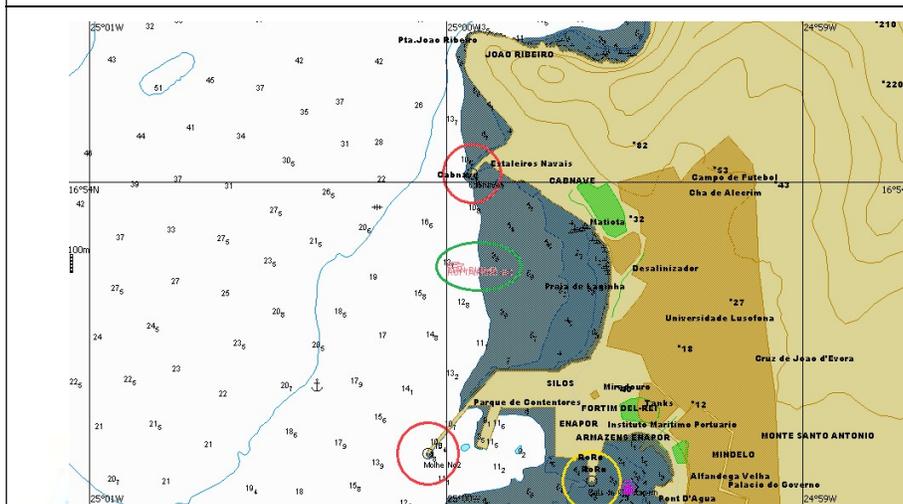
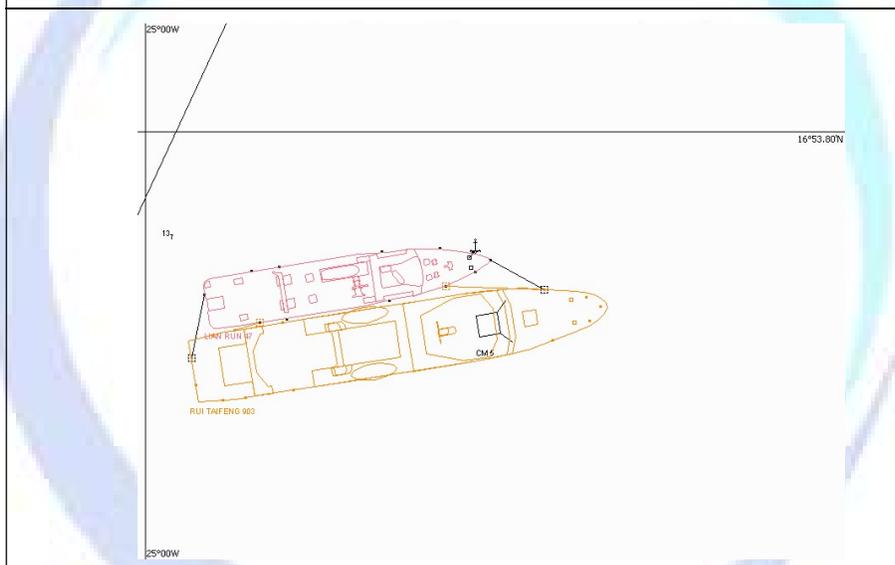
Etapa 1: Simulação sem ação da força do vento e da corrente:

- **Condições Simuladas:** Current → 210º/0.5 (knt); Wind → 45º/5 (knt); Wave Significant height → 0.5 m; Direction → 010.0 º; Swell height → 0.1; Swell period → 2.5 (s); Swell Direction → 010º; Fundo do mar → Areia; Ancora → 1 ton; Amarra → 2 quarteladas (54 metros) na água; Profundidade → 13 mts; Coordenadas dos navios → Lat. 16º 53.728 N e Lon. 024º 59.978 W; Distância dos navios a ponta do Cais da CABNAVE → 011º/0.244 nm; Distância dos navios a ponta do Cais Nº1 (Porto Grande) → 187º/0.50; Duração da Simulação → 30 minutos.

- **Análise da Simulação:** Embora as dimensões e a potência do modelo utilizado sejam diferentes, as características em termos de manobrabilidade são semelhantes aos navios reais. Nestas condições esses navios (modelos) mantêm-se em posição, apesar da tensão máxima de 20 toneladas na amarra. Sendo os navios reais de menor dimensão, com maior razão aguentar-se-iam na sua posição, nas condições atmosféricas normais.

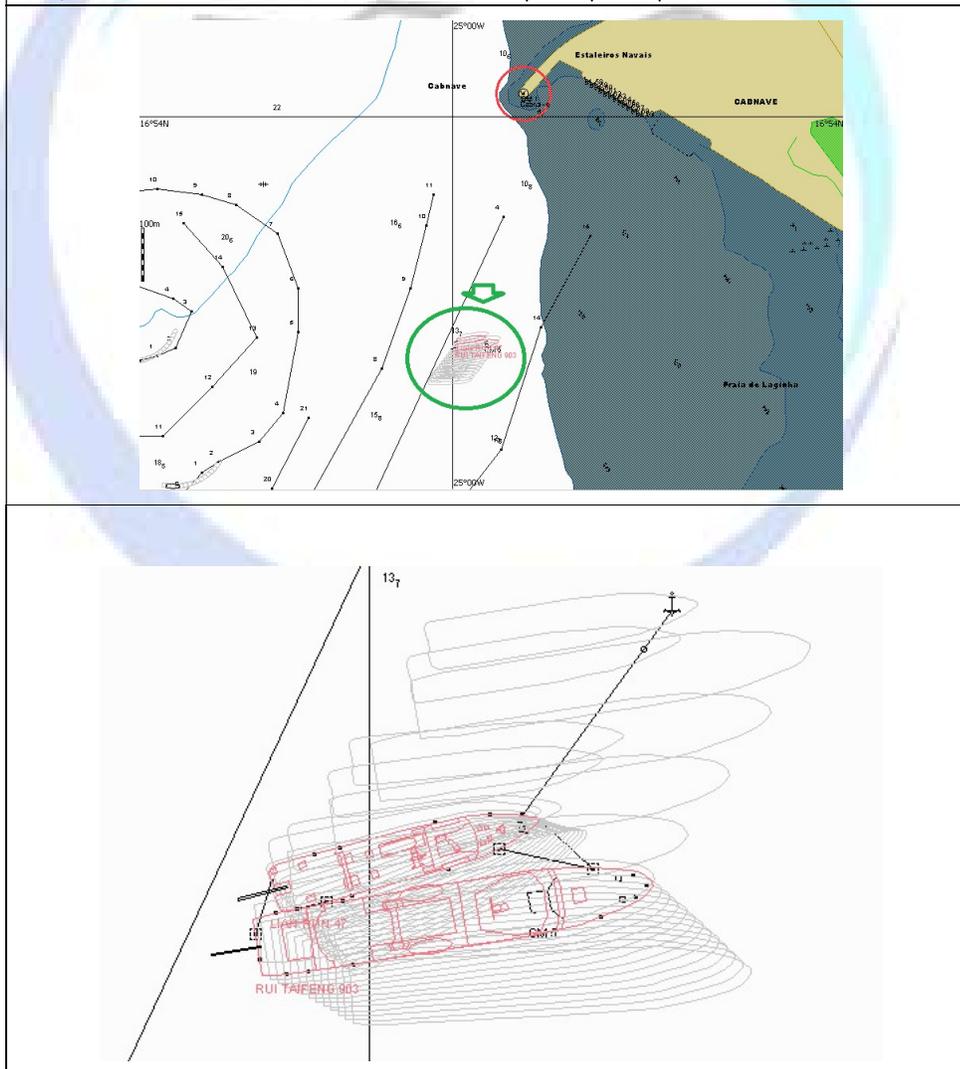
Etapa 1: Simulação 1 minuto após a ação da força do vento e da corrente, com o N/P “LIAN RUN 47” ancorado e sem máquina principal em funcionamento.

- **Condições Simuladas:** Current → 165/ 2.0 (knt); Wind→ 150º/30 (knt); Wave Significant height→ 1.5 m; Direction → 10 º; Swell height → 1.0; Swell period → 5.1 (s); Swell Direction → 10º; Visibilty → 5.0 mi; Fundo do mar → Areia; Ancora → 1 ton; Amarra → 2 quarteladas (54 metros) na água; Profundidade → 13,8 mts; Coordenadas dos navios → Lat. 16º 53.728 N e Lon. 024º 59.978 W; Distância dos navios a ponta do Cais da CABNAVE → 011º/0.244 nm; Distância dos navios a ponta do Cais Nº1 (Porto Grande) → 187º/0.50; Duração da Simulação → 1 minuto.
- **Análise da Simulação:** Nestas condições os navios (modelo) começam a deslocar-se ligeiramente, em direção ao cais, com variação da tensão excessiva na amarra.

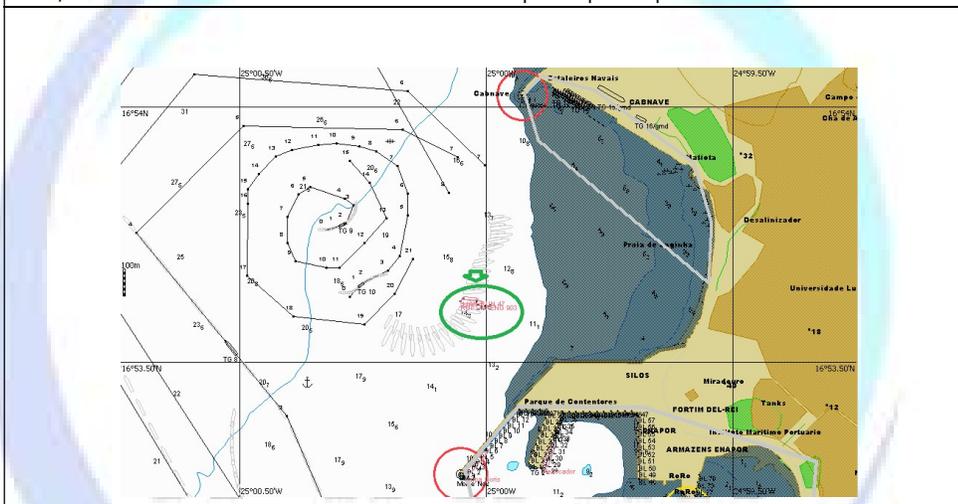
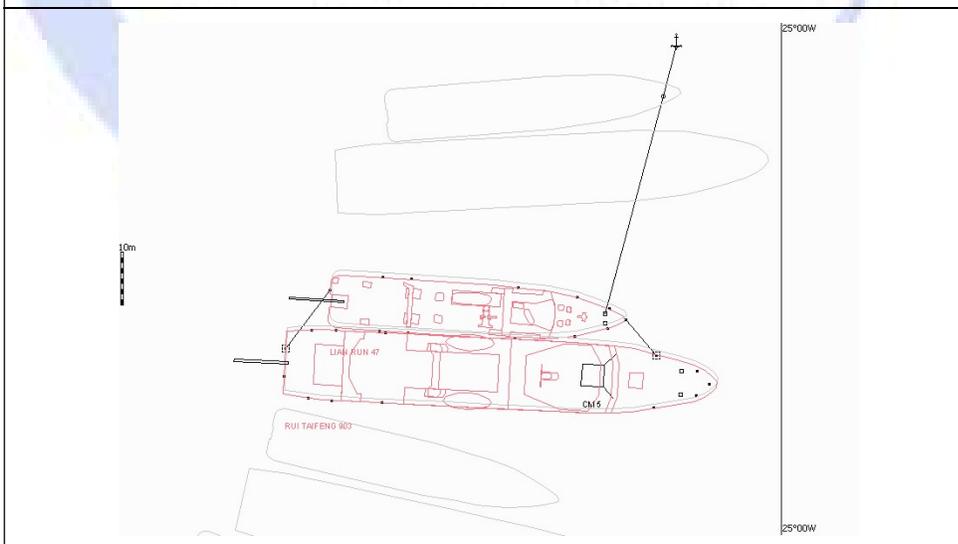
Etapa 2: Simulação 5 minutos após a ação da força do vento e da corrente, com o N/P “LIAN RUN 47” ancorado e sem máquina principal em funcionamento.

- **Condições Simuladas:** Current → 165/ 2.0 (knt); Wind→ 150º/30 (knt); Wave Significant height→ 1.5 m; Direction → 10 º; Swell height → 1.0; Swell period → 5.1 (s); Swell Direction → 10º; Visibilty → 5.0 mi; Fundo do

mar → Areia; Ancora → 1 ton; Amarra → 2 quarteladas (54 metros) na água; Profundidade → 13,8 mts; Coordenadas dos navios → Lat. 16° 53.599 N e Lon. 025° 00.025 W; Distância dos navios a ponta do Cais da CABNAVE → 014°/0.432 nm; Distância dos navios a ponta do Cais Nº1 (Porto Grande) → 182°/0.319 nm; Duração da Simulação → 5 minutos.

- **Análise da Simulação:** Aproximadamente aos 5 minutos, partem-se os cabos de amarração que mantinham N/P “RUITAIFENG 903”, lateralmente encostado e segurado ao N/P “LIAN RUN 47”. O N/P “RUITAIFENG 903” começa a deslocar-se mais rapidamente, em direcção ao cais, afastando-se do N/P “LIAN RUN 47”, que também continua com âncora na água, mas garrando.

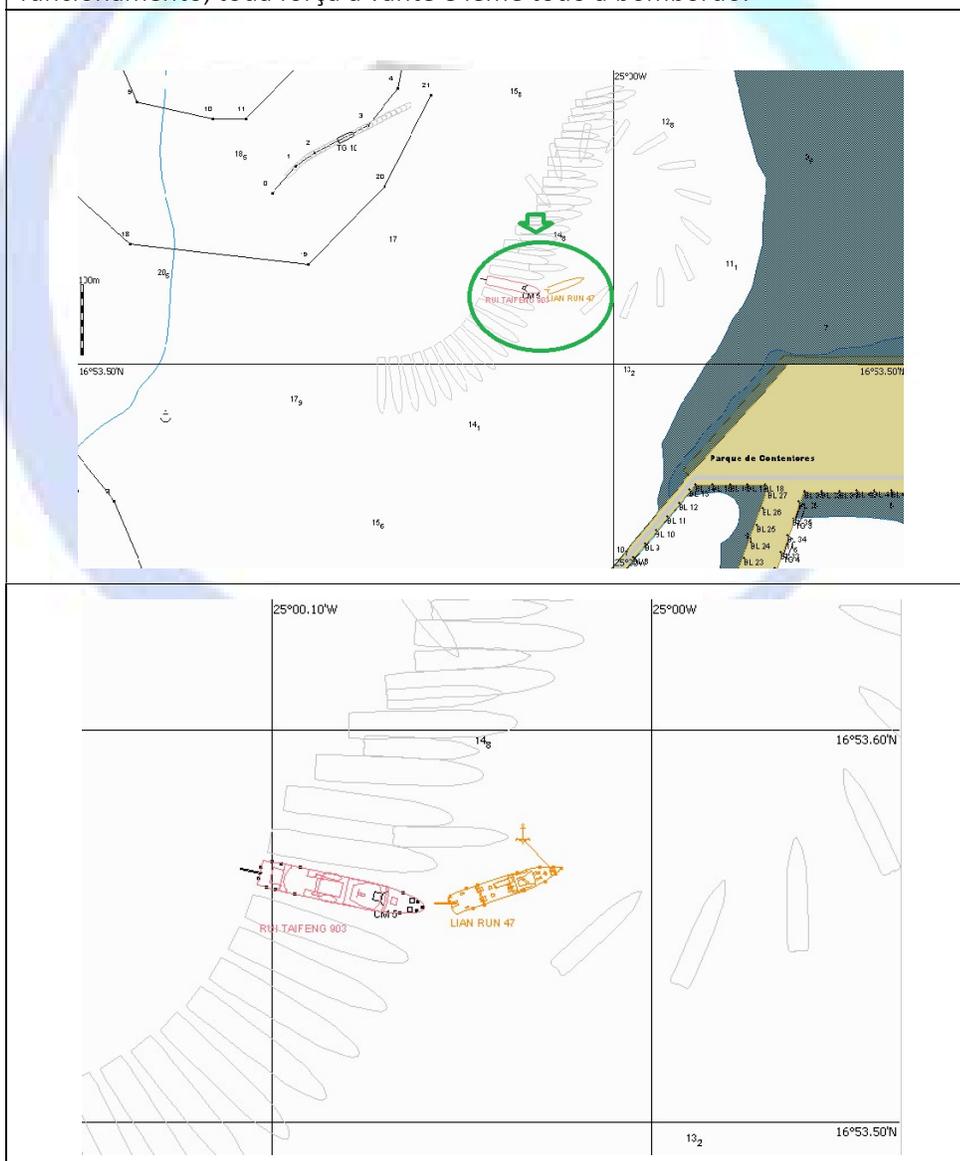
Etapa 3: Simulação 10 minutos após a ação da força do vento e da corrente, estando o N/P “LIAN RUN 47”, com âncora suspensa e máquina principal já em funcionamento, toda força a vante e leme todo a bombordo.

- **Condições Simuladas:** Current → 165/ 2.0 (knt); Wind→ 150º/30 (knt); Wave Significant height→ 1.5 m; Direction → 10 º; Swell height → 1.0; Swell period → 5.1 (s); Swell Direction → 10º; Visibilty → 5.0 mi; Fundo do mar → Areia; Profundidade → 14,8 mts; Coordenadas dos navios → Lat. 16º 53.553 N e Lon. 025º 00.082 W; Distância dos navios a ponta do Cais da CABNAVE → 016º/0.492 nm; Distância dos navios a ponta do Cais Nº1 (Porto Grande) → 175º/0.278; Duração da Simulação → 10 minutos.
- **Análise da Simulação:** Aproximadamente aos 10 minutos, o N/P “RUITAIFENG 903” continua a deslocar-se em direcção ao cais, encontrando-se a 016º/0.492 milhas da ponta do Cais Nº1 do Porto Grande. O N/P “LIAN RUN 47” já com máquina em funcionamento consegue manobrar-se e deslocar-se para zona mais abrigada mantendo o navio seguro apesar da força do vento e da corrente.

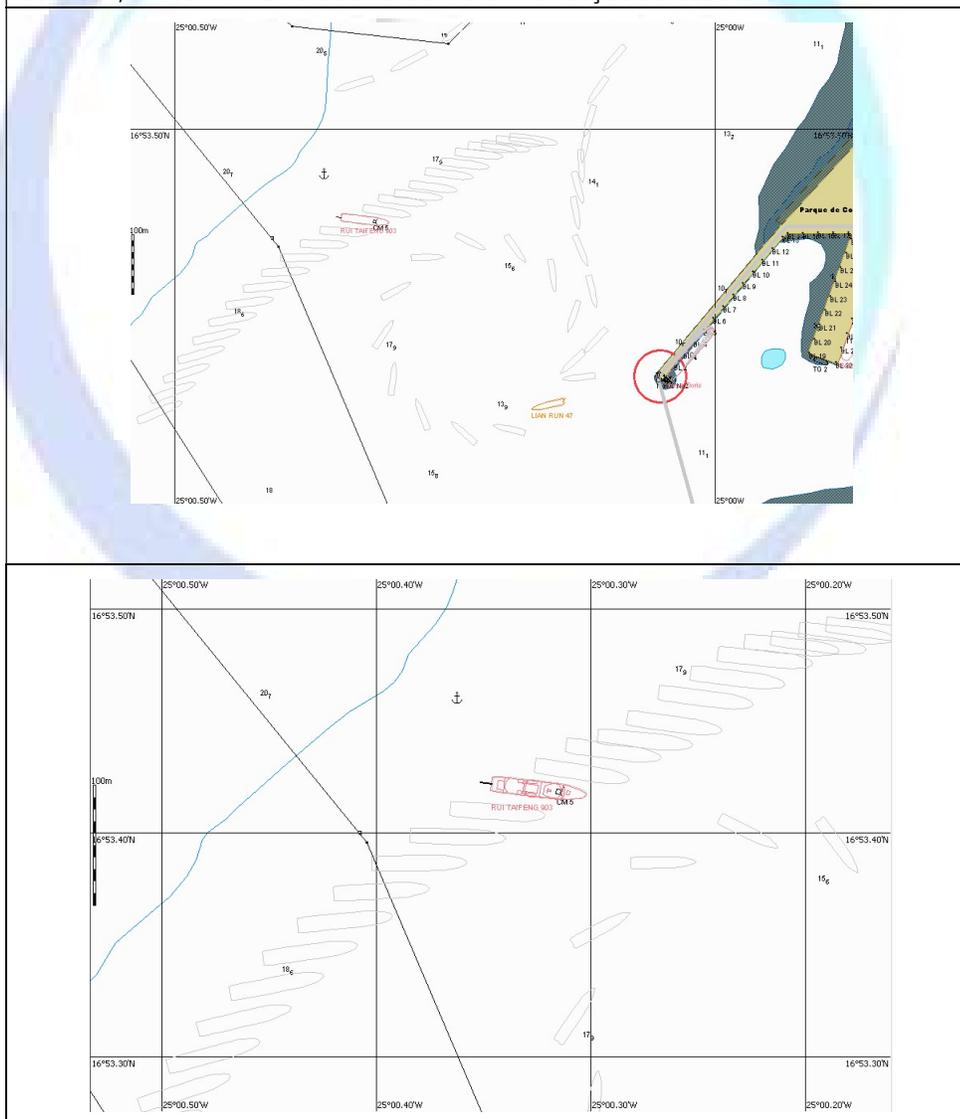
Etapa 4: Simulação 20 minutos após a ação da força do vento e da corrente, com o N/P “RUITAIFENG 903” a deriva em direcção ao Lazareto.

- **Condições Simuladas:** Current → 165/ 2.0 (knt); Wind→ 150º/30 (knt); Wave Significant height→ 1.5 m; Direction → 10 º; Swell height → 1.0; Swell period → 5.1 (s); Swell Direction → 10º; Visibilty → 5.0 mi; Fundo do mar → Areia; Profundidade → 16,0 mts; Coordenadas dos navios → Lat. 16º 53.394 N e Lon. 025º 00.325 W; Distância dos navios a ponta do Cais da CABNAVE → 032º/0.737 nm; Distância dos navios a ponta do Cais Nº1 (Porto Grande) → 114º/0.299; Duração da Simulação → 20 minutos.
- **Análise da Simulação:** Aproximadamente aos 20 minutos, o N/P “RUITAIFENG 903” continua a deslocar-se em direcção ao Lazareto, encontrando-se já a 032º/0.737 milhas da ponta do cais da CABNAVE e a 114º/0.299 milhas da ponta do Cais Nº1 (Porto Grande).

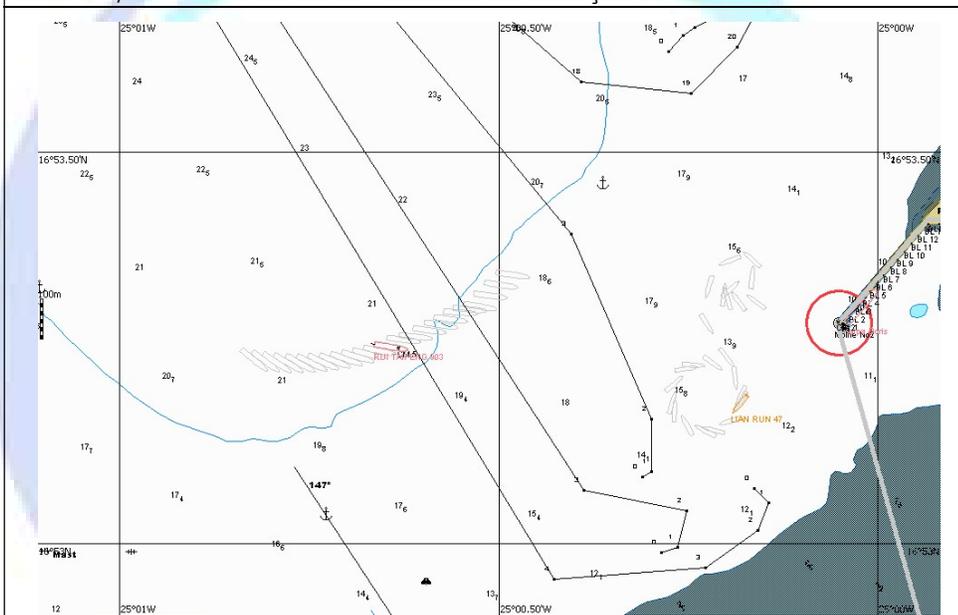
Etapa 5: Simulação 30 minutos após a ação da força do vento e da corrente, com o N/P “RUITAIFENG 903” a deriva em direcção ao Lazareto.

- **Condições Simuladas:** Current → 165/ 2.0 (knt); Wind→ 150º/30 (knt); Wave Significant height→ 1.5 m; Direction → 10 º; Swell height → 1.0; Swell period → 5.1 (s); Swell Direction → 10º; Visibilty → 5.0 mi; Fundo do mar → Areia; Profundidade → 21,0 mts; Coordenadas dos navios → Lat. 16º 53.269 N e Lon. 025º 00.647 W; Distância dos navios a ponta do Cais da CABNAVE → 042º/1.022 nm; Distância dos navios a ponta do Cais Nº1 (Porto Grande) → 089º/0.572 nm; Duração da Simulação → 30 minutos.
- **Análise da Simulação:** Aproximadamente aos 30 minutos, o N/P “RUITAIFENG 903” continua a deslocar-se em direcção ao Lazareto, encontrando-se já a 042º/1.022 milhas da ponta do cais da CABNAVE e a 089º/0.572 milhas da ponta do Cais Nº1 (Porto Grande).

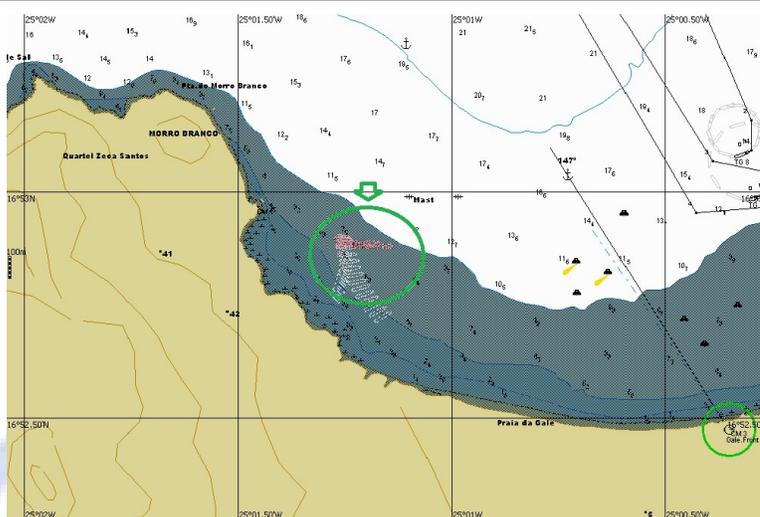
Etapa 6: Simulação 50 minutos após a ação da força do vento e da corrente, com o N/P “RUITAIFENG 903”, a deriva em direção ao Lazareto e a ser resgatado pelo “LIAN RUN 35”).

- **Condições Simuladas:** Current → 165/ 2.0 (knt); Wind→ 150º/30 (knt); Wave Significant height→ 1.5 m; Direction → 10º; Swell height → 1.0; Swell period → 5.1 (s); Swell Direction → 10º; Visibilty → 5.0 mi; Fundo do mar → Areia; Profundidade → 7,5 mts; Duração da Simulação → 59 minutos
- **Análise da Simulação:** Aproximadamente aos 59 minutos, após o início da simulação, os navios simulados (N/P “RUITAIFENG 903” e o N/P “LIANRUN) 35”) acabam juntos encalhados na praia do Lazareto.
