INSTITUTO DE PREVENÇÃO E INVESTIGAÇÃO
DE ACIDENTES AERONÁUTICOS E MARÍTIMOS

**Relatório Final de Investigação de
Incidente Marítimo**

[03/INCID-M/IPIAAM/2019]

**RELATÓRIO FINAL DA INVESTIGAÇÃO DO INCIDENTE OCORRIDO COM O HSC
LIBERDADI, NO DIA 14 DE OUTUBRO DE 2019,
DURANTE O PERCURSO SAL- BOA VISTA-PRAIA**

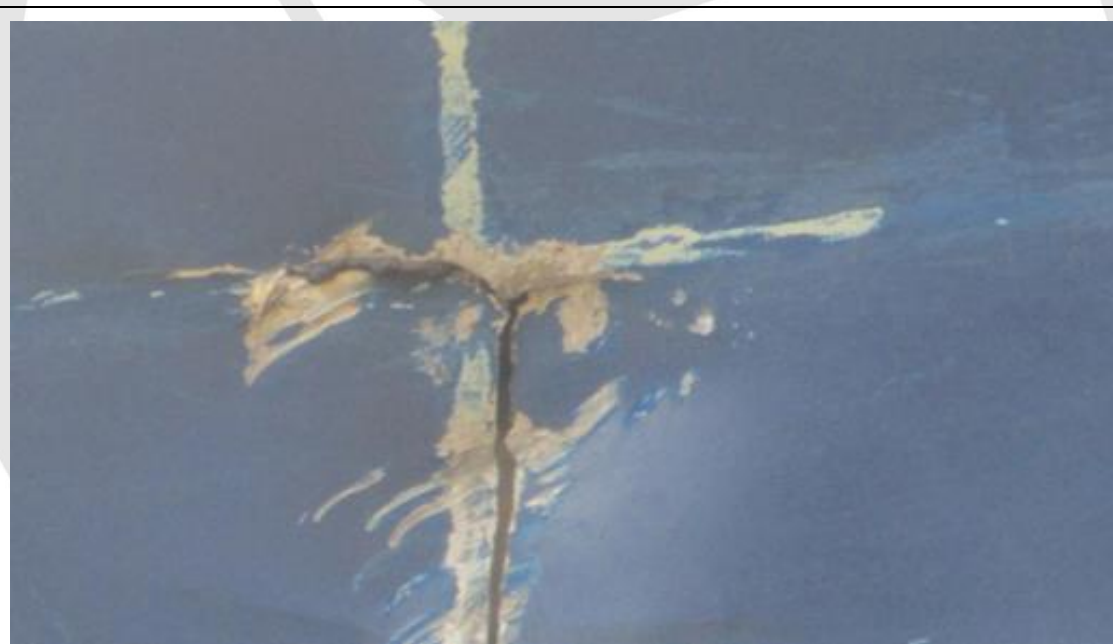
Conforme Protesto do Comandante, durante a manobra de atracação no Porto de Palmeiras, dia 14/10/2019, o “HSC LIBERDADI” embateu o costado do lado de BB no cais nº 2, devido ao vento forte que se fazia sentir, originando um pequeno rasgo no casco (ver Figura 9).

Figura 9: Rasgo no casco do navio, resultante do embate no cais nº 2 do Porto de Palmeiras. Foto: CV-INTERILHAS

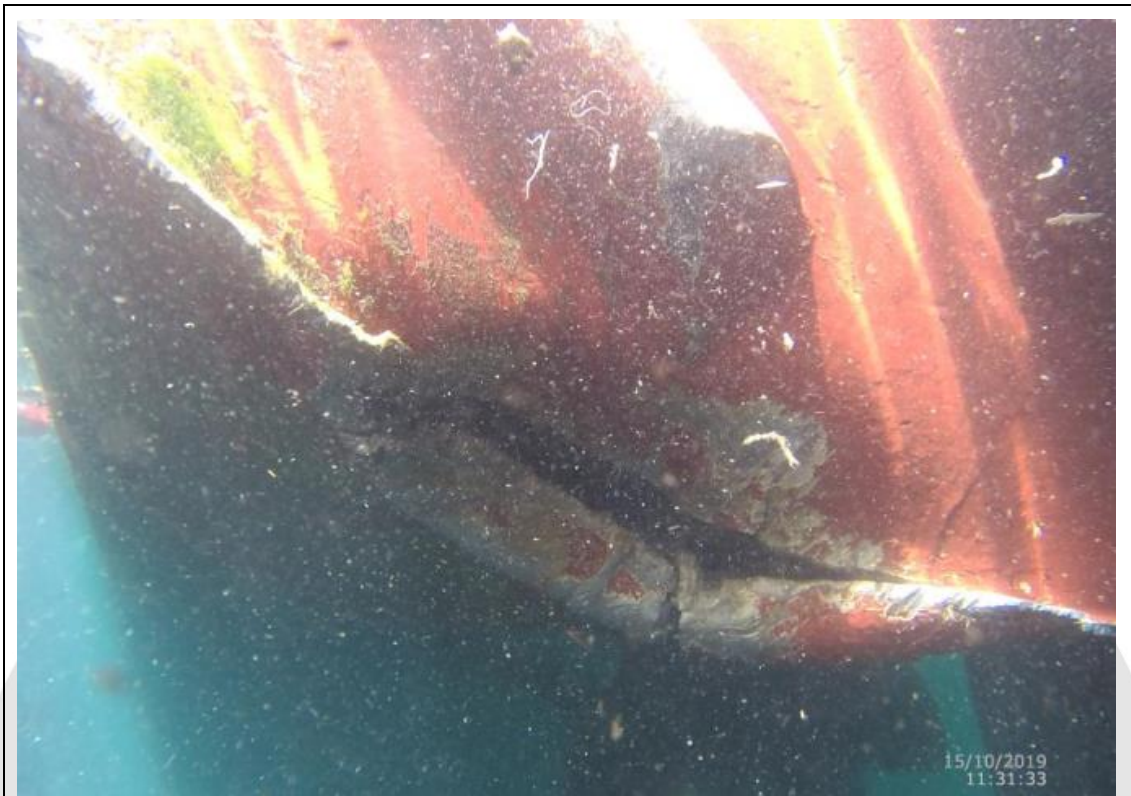
A inspeção subaquática do casco do navio, realizada no Porto da Praia, no dia 15/10/2019, pela Submarine Serviços Lda, revelou que: de modo geral, o casco encontrava-se limpo, sem incrustações (algas, conchas, etc.) e com a respetiva tinta *antifouling*; as entradas de água para as bombas estavam livres de quaisquer obstruções tais como lixo, objetos, resíduos de plásticos, pedaços de rede, etc.; havia um rasgo no casco, de aproximadamente “40 cm de comprimento e 5 centímetros de largura, no lado BB da parte submersa da popa (ver Figura 10), cuja origem é desconhecida e não se encontra registrada nos diários de bordo.

Figura 10: Rasgo no casco, lado BB da parte submersa da popa e de origem desconhecida. Foto: CV-INTERILHAS

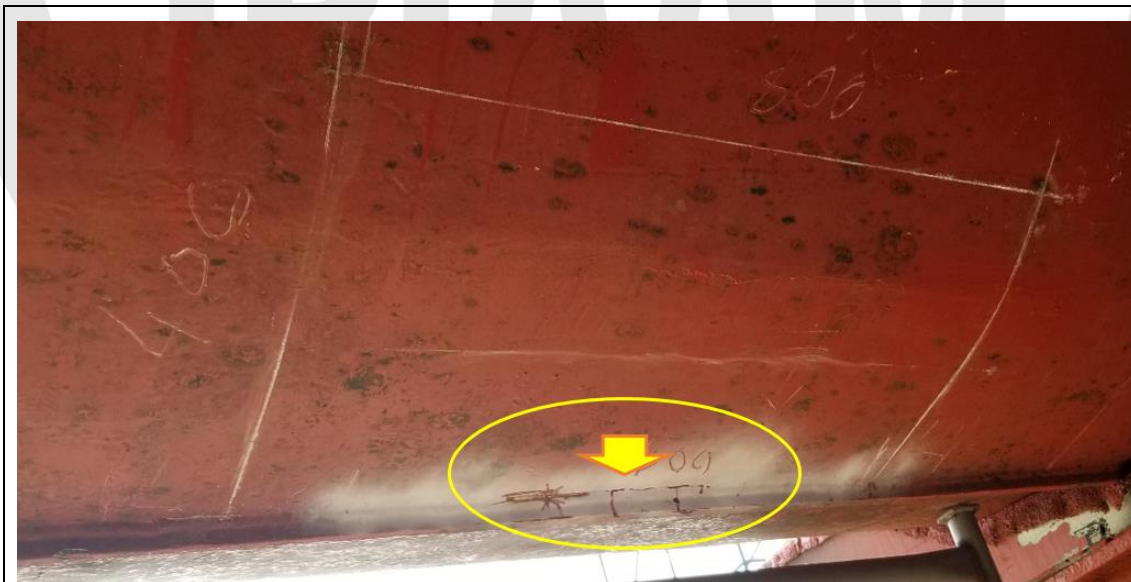
Após alagem do navio nos Estaleiros da CABNAVE, no dia 17/10/2019, para além dos danos acima identificados, foi detetada uma fissura no casco, no fundo exterior do Tanque de Gasóleo de EB (ver Figura 11).

Figura 11: Fissura no casco, no fundo exterior do Tanque de Gasóleo de EB. Foto: CV-INTERILHAS.

A avaria da máquina principal de EB, provocada pela contaminação do combustível por água, pode ser considerada como uma consequência da propagação de fissuras já existentes na parte submersa do casco, devido aos últimos embates do navio nas ondas e, no cais, causadas pelas condições meteorológicas e de mar adversas.

- b) A avaria da máquina principal de EB, foi efetivamente causada pela contaminação do combustível por água, devido a propagação de fissuras existentes na parte submersa do casco, com origem desconhecida por falta de registos de ocorrências, a bordo.

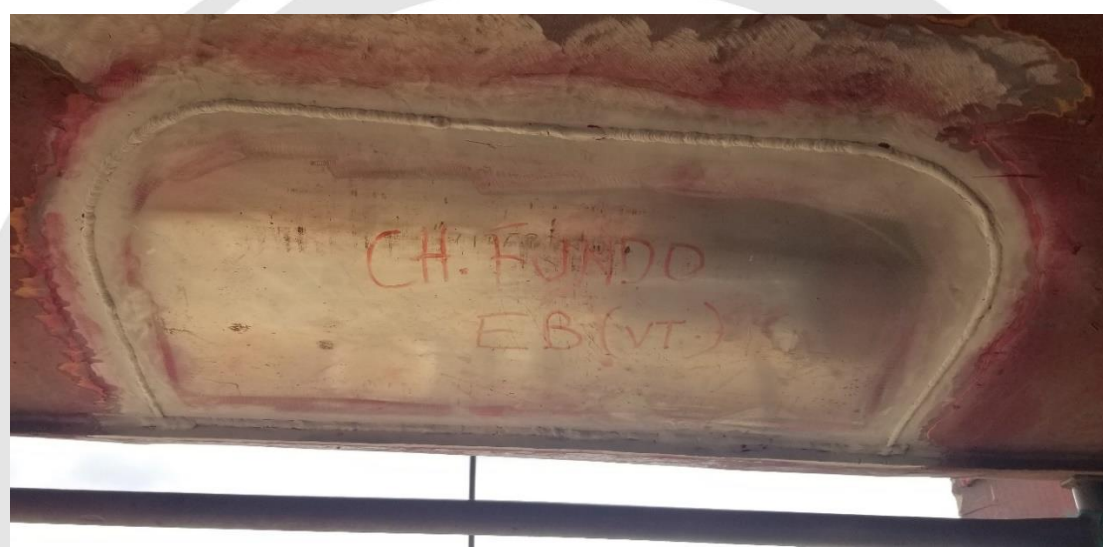
Figura 12: Reparação da fissura no casco, no exterior do fundo do Tanque de Gasóleo de EB. Foto: CV-INTERILHAS.

- No Tanque de Gasóleo de EB: Desgaseificação; Manufatura e substituição de uma peça de alumínio; “Dye-check”¹ nas soldaduras, para deteção de fissuras; Teste das zonas reparadas com ar comprimido, pressurizado a 160 Mbar; Tratamento e pintura das zonas reparadas do casco.

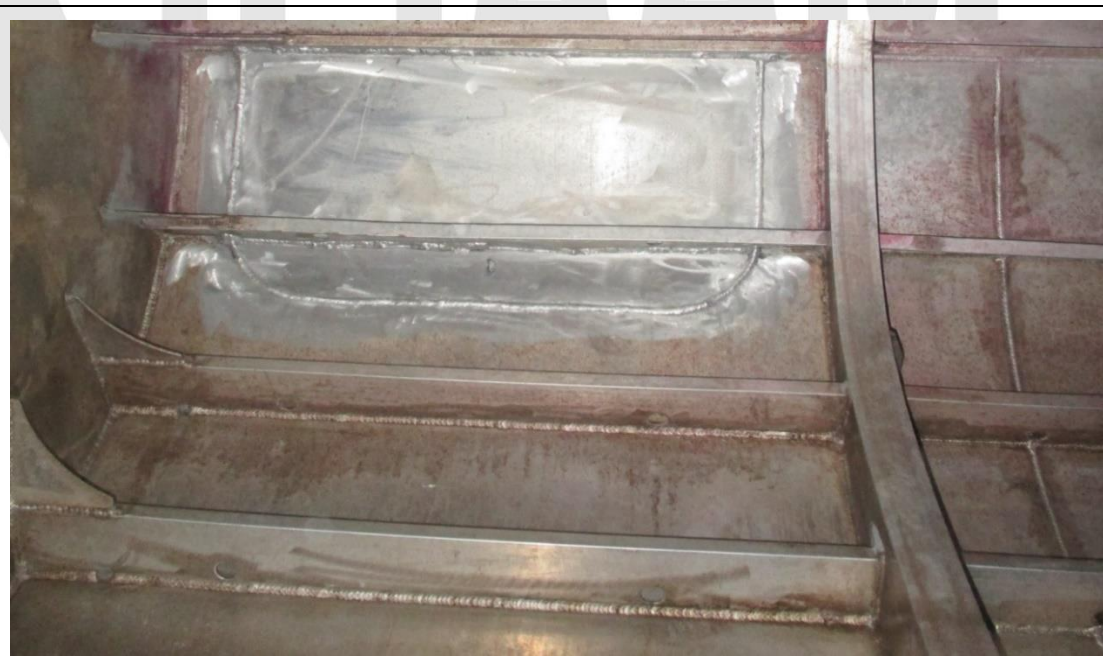
Figura 13: Reparação da fissura no casco, no interior do fundo do Tanque de Gasóleo de EB. Foto: CV-INTERILHAS.

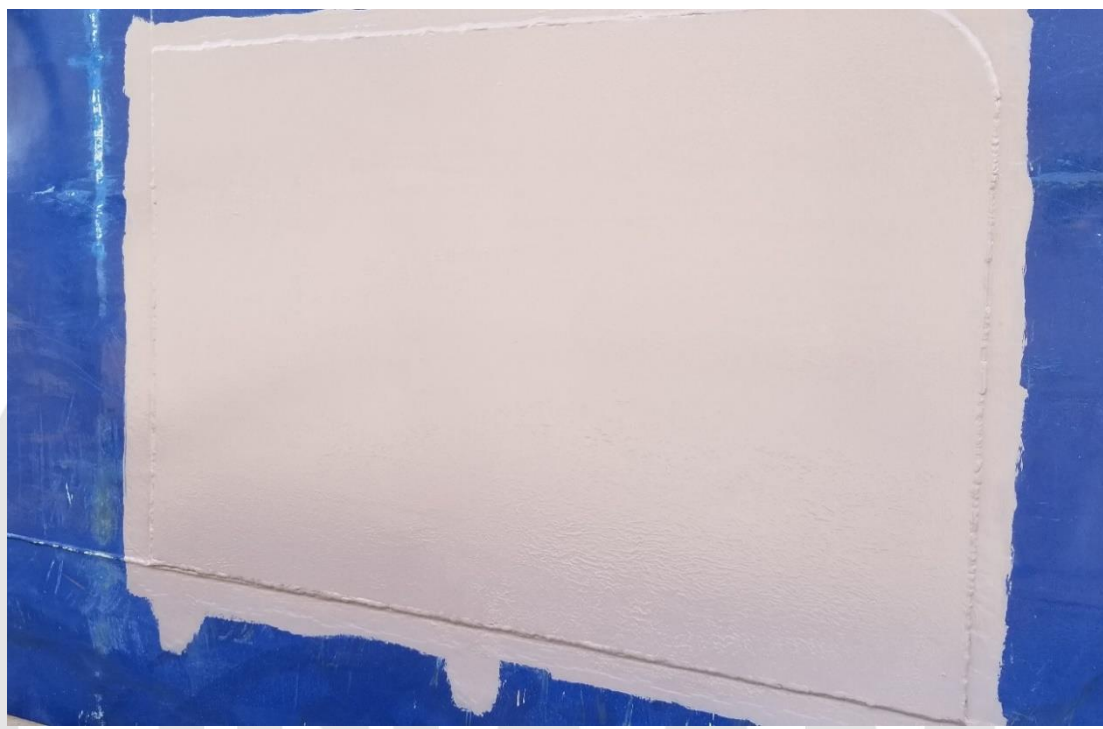
Figura 14: Reparação do rasgo no casco, resultante do embate no cais do Porto de Palmeiras. Foto: CV-INTERILHAS.

- No Costado a Meia Nau BB: Manufatura e montagem de três peças de alumínio; Tratamento e pintura das zonas reparadas do casco.

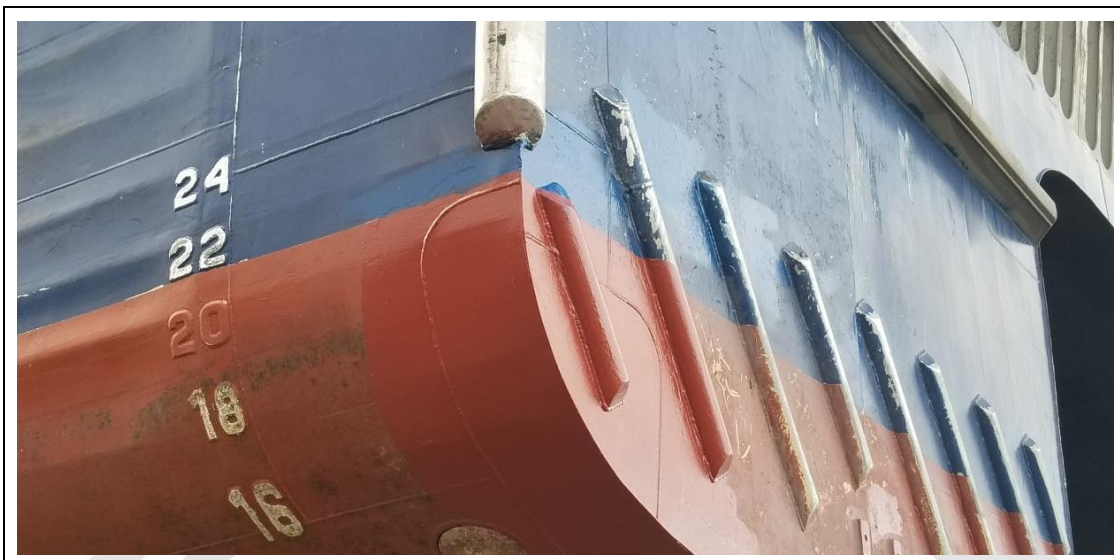
Figura 15: Reparação do rasgo no casco, lado BB da parte submersa da popa. Foto: CV-INTERILHAS.

- No Pique Tanque de BB/AR: Manufatura e substituição de duas peças de alumínio; Manufatura e montagem de quatro reforços em barra bolbo de alumínio; “Dye-check” nas soldaduras, para deteção de fissuras; Tratamento e pintura das zonas reparadas do casco.
