**Relatório Sumário das Evidências
Recolhidas do Incidente com o
F/RO-RO CHIQUINHO BL**

[Nº 02/INCID-M/IPIAAM/2021]

RELATÓRIO SUMÁRIO DA RECOLHA DE EVIDÊNCIAS DO INCIDENTE COM O NAVIO “CHIQUNHO BL”, NO PORTO NOVO, ILHA DE SANTO ANTÃO, NO DIA 28 DE OUTUBRO DE 2021

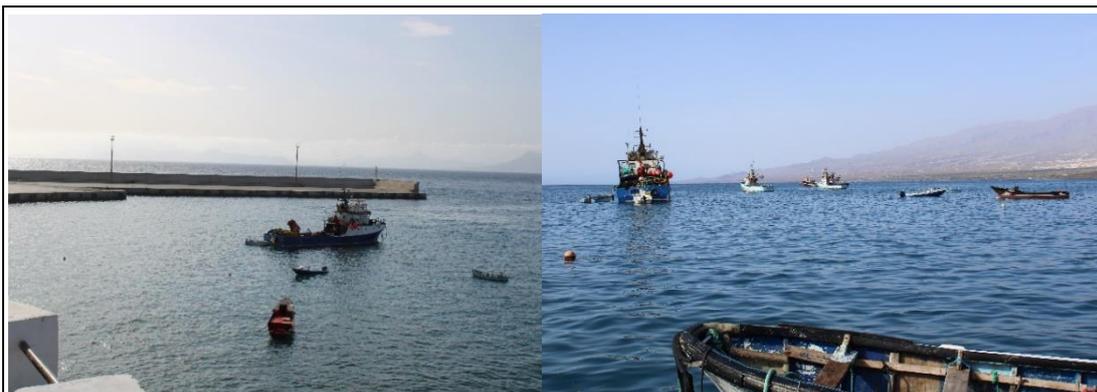
Durante a visita ao Porto Novo, constatou-se a existência de um conjunto de embarcações fundeadas ou amarradas à boia, sendo quase na sua totalidade de pesca local e/ou semi-industrial, o que reduz, consideravelmente, o espaço de manobra de navios que praticam o porto, principalmente os que atracam no cais nº2 e, em particular, quando o nº1 esteja ocupado. O exíguo espaço de manobra associado às difíceis condições meteorológicas e oceanográficas que, com regularidade e especialmente entre meados de outono até meados da primavera, se verificam dentro desse porto, condicionam a manobra dos navios e põem, muitas vezes, em causa a segurança dos mesmos.

Imagem 2: embarcações fundeadas ou amarradas à boia dentro da bacia de manobra do Porto Novo.

- e) As embarcações fundeadas ou amarradas à boia nas proximidades do cais nº2 diminuem, consideravelmente, a área de manobra dos navios que praticam o Porto Novo, assim como representam um elevado risco para a segurança da navegação durante as manobras de atracação e desatracação;

- a) Definir as condições meteorológicas e oceanográficas de referência para a autorização de manobras de entrada e saída do Porto Novo;
- b) Definir, em coordenação com a Administração Portuária, conforme o consubstanciado nas legislações relevantes, outra área destinada a fundeio ou amarração à boia das embarcações de pesca e/ou recreio, com o devido resguardo de segurança da bacia de manobra do Porto Novo.

- a) Definir, em coordenação com a Administração Marítima, conforme o consubstanciado nas legislações, outra área destinada a fundeio ou amarração à boia das embarcações de pesca e/ou recreio, com o devido resguardo de segurança da bacia de manobra do Porto Novo;
- b) Avaliar, em coordenação com os armadores de cabotagem, a necessidade de empenhamento pontual de um pequeno rebocador para apoio nas manobras de atracação/desatracação no cais nº2 do Porto Novo, quando o cais nº1 se encontra ocupado por navios de grandes dimensões;
- c) Criar as condições de recolha e registo das informações meteorológicas portuárias, bem como procedimentos para a sua disseminação para os navios que se aproximam dos portos para atracação ou fundeio.

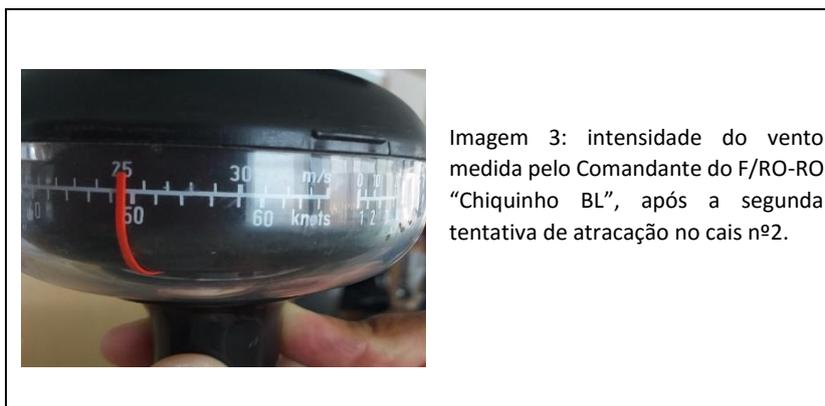
Contudo, as condições meteorológicas verificadas no dia 28 de outubro, no período da tarde, dentro do Porto Novo, estariam, consideravelmente piores do que as previstas,

conforme se pode ver na foto abaixo, da autoria do Comandante do F/RO-RO “CHIQUINHO BL”, tirada durante uma das tentativas de atracação do navio no cais nº2.

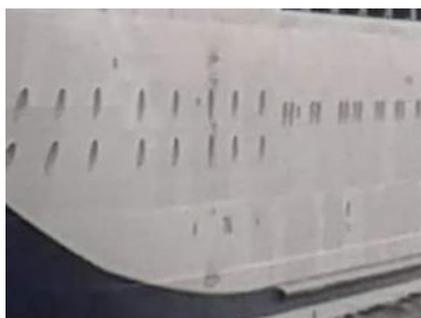
Dessa aproximação excessiva resultou o embate da alheta de EB do F/RO-RO “CHIQUINHO BL” com o costado a BB do Navio Cruzeiro “HANSEATIC NATURE”, causando pequenos danos no costado desse navio. Contudo, o F/RO-RO “CHIQUINHO BL” conseguiu rodar para BB (MPPEBAV e MPPBBAR e com leme a BB) e aproximar-se do cais nº2 para atracação, contudo sem sucesso devido ao vento forte que afastou o navio.

- a) Pequenos danos no costado (pequena amolgadela da chapa ou danificação da pintura) a BB do Navio Cruzeiro “HANSEATIC NATURE” – não colocou em causa a operacionalidade do navio;

Imagem 4: zona de embate do F/RO-RO “CHIQUINHO BL” no Navio Cruzeiro “HANSEATIC NATURE”

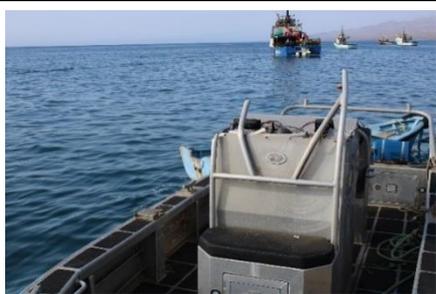
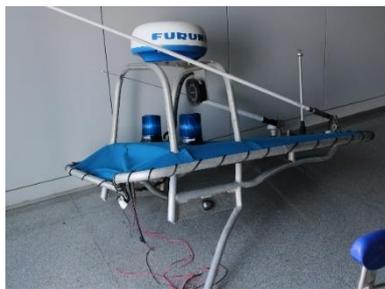
Durante essa manobra com vista a afastar o navio dessa área de perigo e devido ao efeito do vento no navio (guinada da proa para BB), o F/RO-RO “CHIQUINHO BL” acabou por abalroar uma embarcação da Polícia Marítima – PM amarrada a uma boia, nas proximidades do cais nº2.

- b) Danificação da cobertura da embarcação da PM-PN e consequentemente das ligações dos sistemas de RADAR, comunicações e plotter;

Imagem 5: Danos materiais na embarcação da PM-PN
