INSTITUTO DE PREVENÇÃO E INVESTIGAÇÃO
DE ACIDENTES AERONÁUTICOS E MARÍTIMOS

**Relatório Final de Investigação de
Acidente Marítimo**

[Nº 03/ACCID-M/IPIAAM/2025]

**RELATÓRIO FINAL DA INVESTIGAÇÃO DO ACIDENTE-
ENCALHE DA EMBARCAÇÃO “PAI SANTO” A NORTE
DA ILHA DO MAIO, OCORRIDO NO DIA 22 DE ABRIL DE
2025**

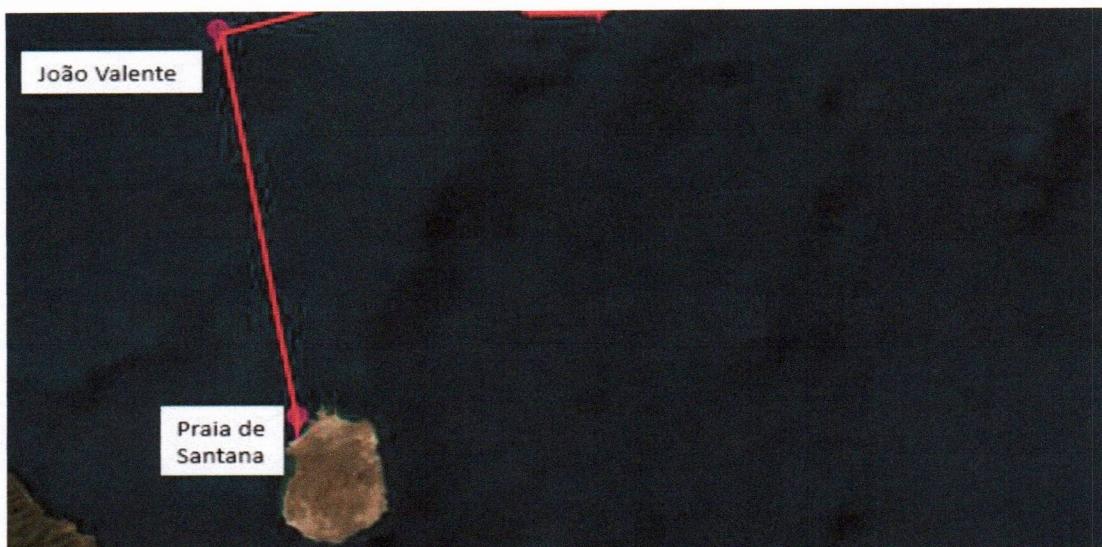
Figura 4: Ilustração aproximada da última tirada da embarcação

A um dado momento durante a navegação, a embarcação perdeu o governo. Não foi possível manter o rumo pretendido que era 210 e a embarcação começou a desviar do seu rumo inicial para o 180, conforme se apurou junto da tripulação. A essa altura o sistema de governo da embarcação não respondia. Inúmeras tentativas de fazer a embarcação guinar para estibordo foram infrutíferas, fazendo com que a mesma encalhasse na costa noroeste da Ilha do Maio, mais concretamente na Praia de Santana.

O Mestre não foi informado da situação de desgoverno da embarcação. Este ficou a saber do perigo quando ouviu o elemento da tripulação que estava de vigia gritar “já no dá na rotcha”. O Mestre levantou-se e meteu a máquina a ré na esperança de conseguir reverter a situação, evitando assim o encalhe, mas sem sucesso.

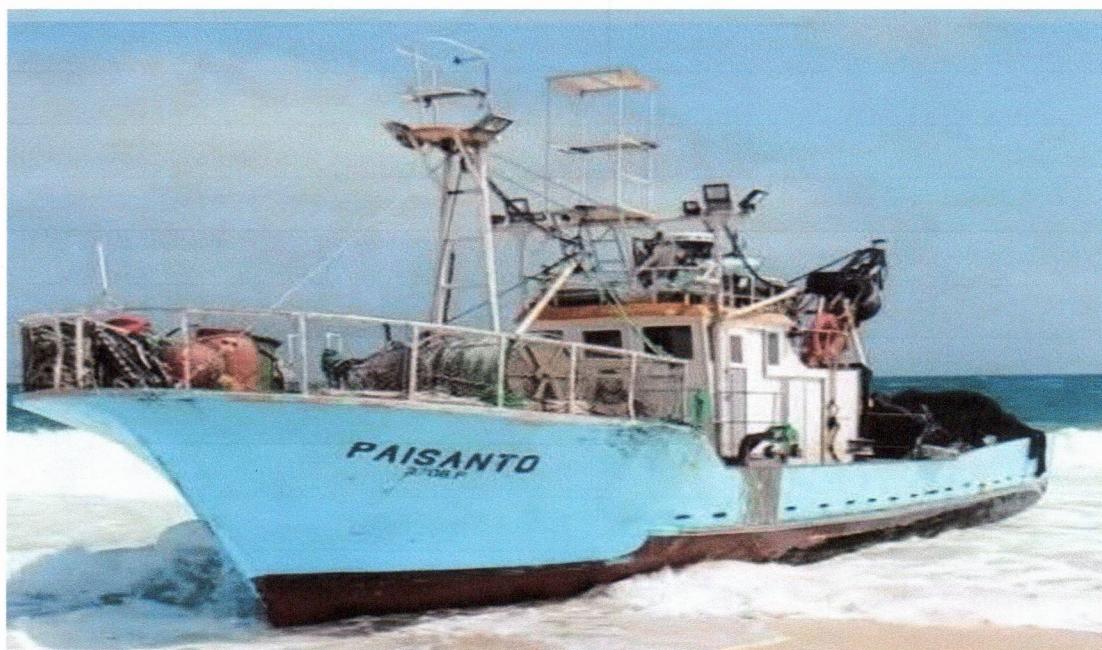
Figura 5: Embarcação "Pai Santo" encalhada na Praia de Santana

A embarcação encalhou a noroeste da Ilha do Maio na Praia de Santana, ao sexto dia de navegação e fainas.

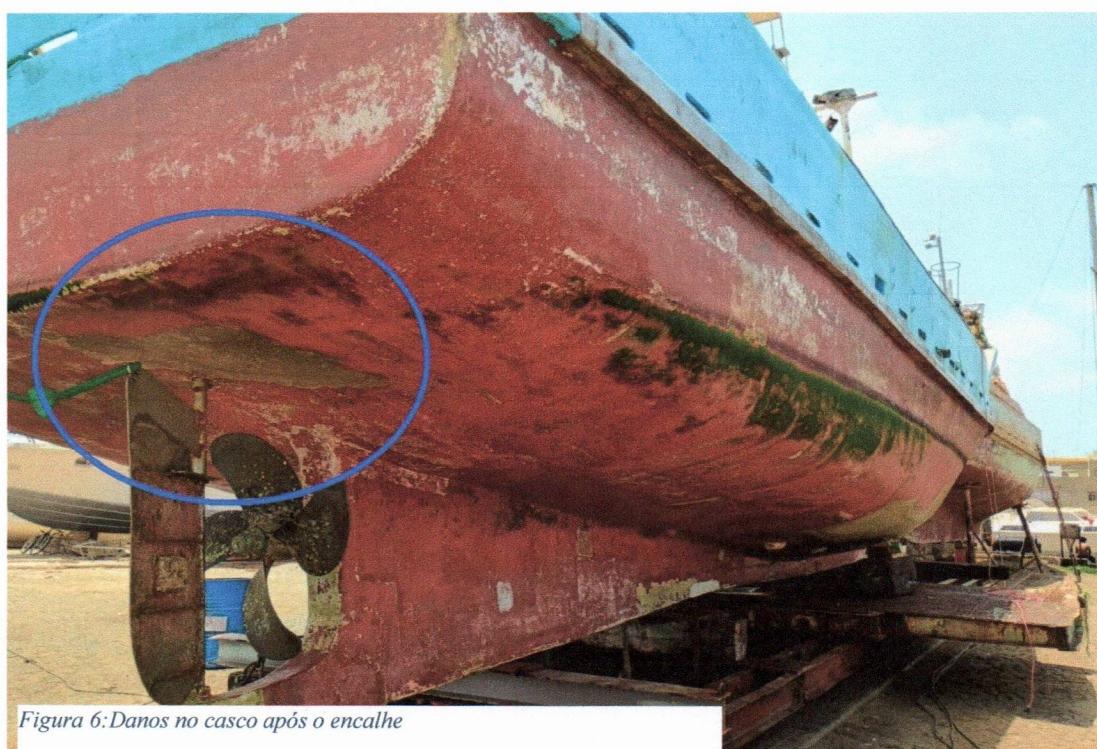
Os danos na sequência do acidente restringiram-se ao material. Até o momento do encalhe, pelo que se pôde apurar, os danos limitavam-se a porta do leme que se tinha perdido e pequenos rombos no casco, conforme se pode ver na figura 6, resultantes dos choques da porta do leme contra o casco, enquanto ia de arrasto, pois encontrava-se preso por um cabo (corda).

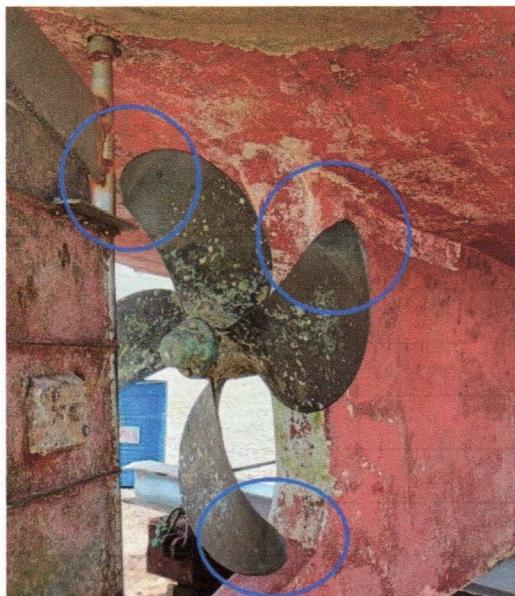
Figura 7: Fissuras e empenos nas pás da hélice

A essa altura, também a hélice apresentava fissuras e empenos nas pás.

À azul encontram-se assinaladas, na figura 7, as fissuras e empenos nas pás da hélice. As fissuras não são perceptíveis nas imagens devido à sua dimensão.

Quando o Mestre se apercebeu de que a embarcação estava em risco, levantou-se rapidamente e colocou a máquina a ré na tentativa de reverter a situação. Não obstante essa reação ser a mais natural numa situação do género, esta ação poderá ter sido a causa dos empenos e fissuras nas pás das hélices e dos danos no veio e manga, devido ao impacto das pás da hélice com o fundo, visto que a embarcação já se encontrava encalhada.

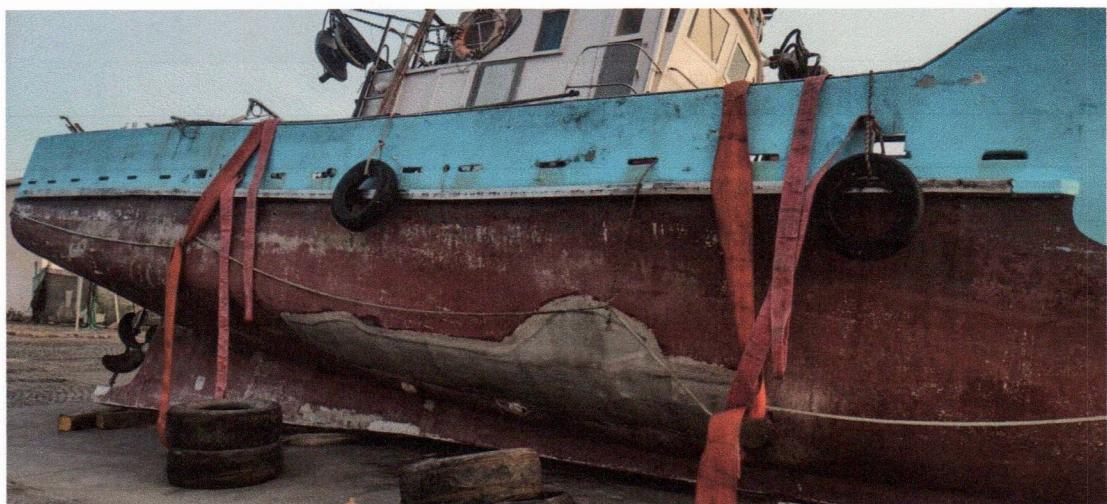
Figura 8: Danos no fundo após extração(desencalhe) (foto tirada no porto da Praia)

Durante a operação de extração (operação de desencalhe), a embarcação sofreu danos significativos, nomeadamente, rombos no casco nos dois bordos na zona dos robaletes que foram arrancados durante as múltiplas tentativas de extração(desencalhe) no dia 23 de abril, e, na balaustrada à vante da embarcação que foram amolgadas, e, à ré que foram arrancadas, todos no mesmo dia.

Como se pode ver na figura 8 após algumas reparações provisórias no casco da embarcação, os robaletes foram arrancados, em ambos os bordos, e, a balaustrada no través de EB e na popa da embarcação.

Aquando da extração(desencalhe) da embarcação, foram causados danos ao casco e à balaustrada. Pelo que se pôde apurar, os referidos danos eram evitáveis se tivessem sido usados os cabos apropriados para a extração(desencalhe) da embarcação. Neste caso as cintas, ao invés de cabos de secção redonda. De acordo com informações recolhidas ao longo desta investigação, o proprietário da embarcação ofereceu e sugeriu que fossem usadas as cintas da embarcação para a sua extração(desencalhe), mas alegadamente, a sua sugestão não foi aceite pelo rebocador, sob o pretexto de que o mesmo tinha os seus próprios materiais, adequados à operação.

Foram utilizados nas primeiras tentativas de extração(desencalhe) da embarcação, cabos de secção redonda, que rolaram, não aderindo sobre o casco da embarcação gerando danos tanto na parte superior, arrancando a balaustrada, como nas obras vivas, destruindo os robaletes.

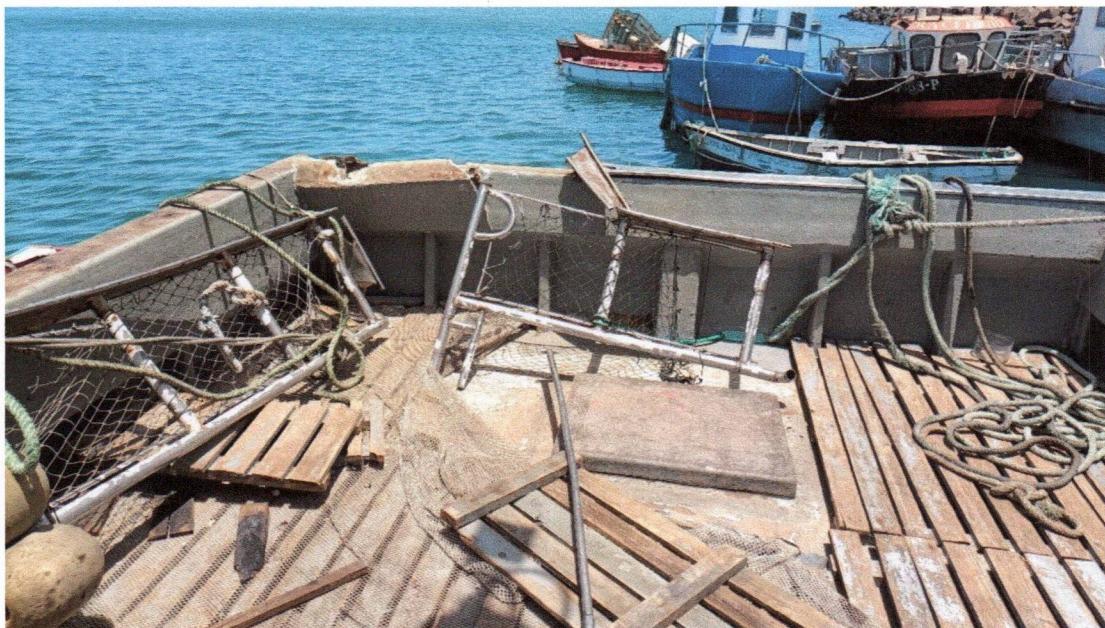
Figura 9: Danos nas obras mortas após extração(desencalhe) – convés à ré

A imagem abaixo, figura 9, complementa a anterior (figura 8), mostrando a parte da balaustrada da parte de dentro da embarcação, permitindo uma melhor percepção da extensão dos danos nas obras mortas.

As balaustradas na proa da embarcação também sofreram danos significativos, embora não tenham sido arrancados os balaustres da forma como foram à ré.

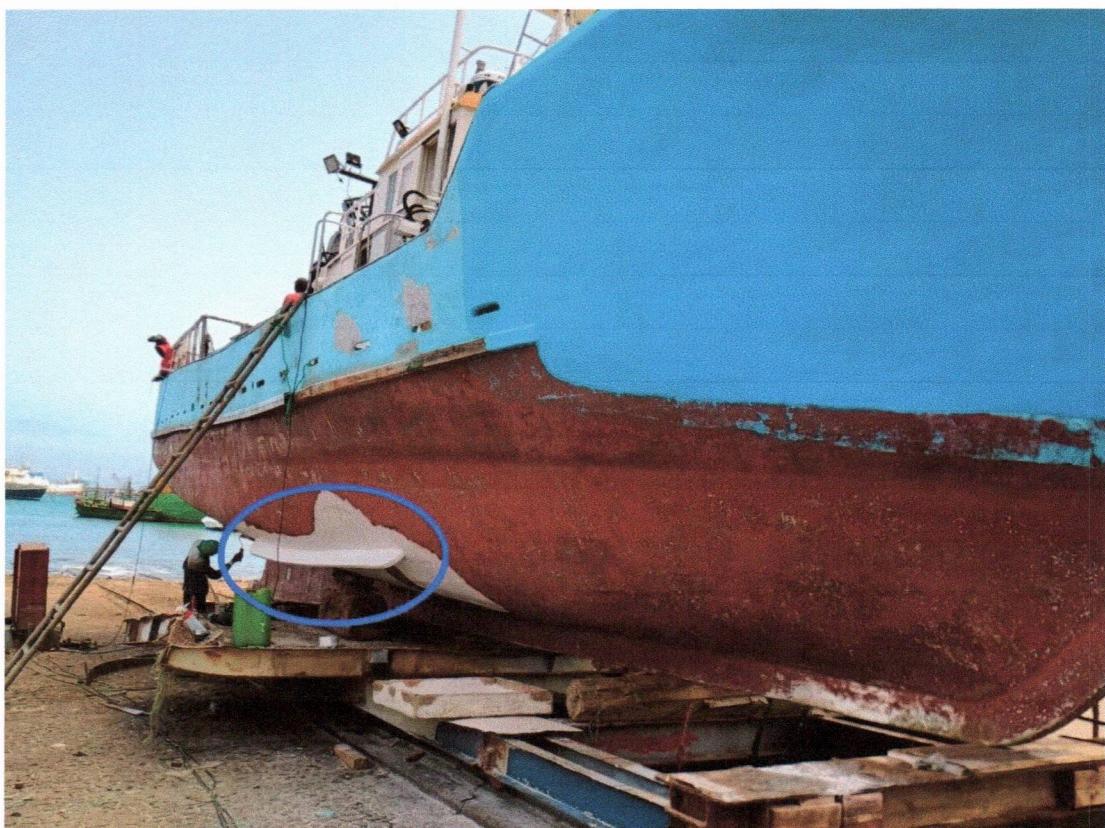
Figura 10: Robalete de EB reconstruído

Na figura 10 é perceptível a dimensão dos robaletes reconstruídos, a branco no fundo da embarcação. A extensão é de cerca de 3,5 metros e tem uma saliência (largura) de cerca de 18 centímetros.
