INSTITUTO DE PREVENÇÃO E INVESTIGAÇÃO  
DE ACIDENTES AERONÁUTICOS E MARÍTIMOS

**Relatório Final de Investigação de  
Acidente Marítimo**

**[Nº 02/ACID-M/IPIAAM/2025]**

**RELATÓRIO FINAL DA INVESTIGAÇÃO DO ACIDENTE MARÍTIMO  
ENVOLVENDO O NAVIO HSC “LIBERDADI”, NO PORTO DA PRAIA, ILHA  
DE SANTIAGO, NO DIA 21 DE ABRIL DE 2025**

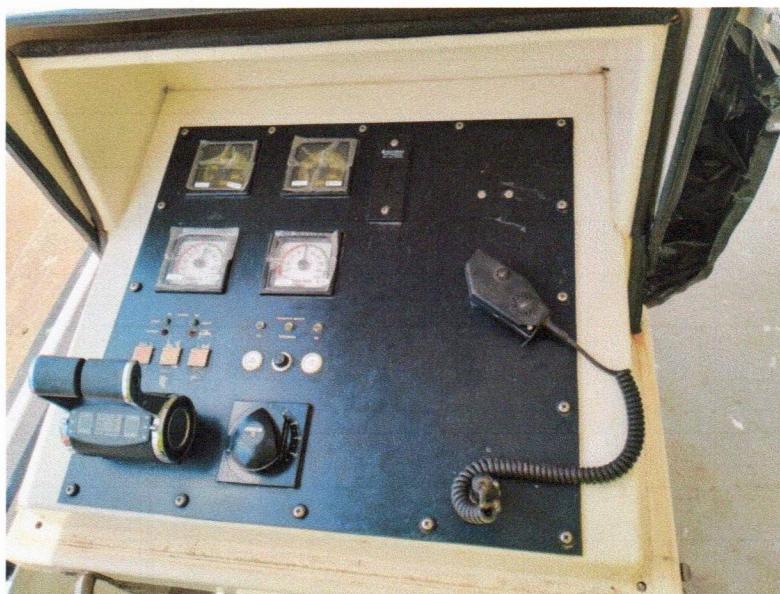
Os manípulos devem estar devidamente alinhados com as respetivas MPP na posição neutro. Se essa condição não se verificar, ou seja, se por qualquer motivo uma das MPP ou ambas MPP estiver engrenada AV ou AR no momento de passagem de comando, como protocolo de segurança o sistema não permite a transferência de comando entre as referidas estações (ponto de comando e asa de BB, EB).

*Figura 2 - Consola de comando de asa da ponte BB*

Antes de iniciar a manobra prevista, o navio sofreu novo *blackout*, desta vez no gerador EB, ficando assim os comandos das MPP sem energia, o que provocou a perda de resposta das máquinas propulsoras principais (MPP), que permaneceram engrenadas avante, e do leme, que ficou bloqueado, conforme relatado pela tripulação. Apesar das tentativas para recuperar o comando, e com o capitão tentando engrenar as MPP a ré, o navio manteve seguimento, embatendo por voltas das 08:33 no arruamento de pedra situado entre a Praia Negra e o Porto da Praia, na zona adjacente ao cais nº 7. O chefe de máquinas ainda acionou a paragem de emergência das MPP a partir da consola da ponte, sem sucesso em evitar o encalhe.

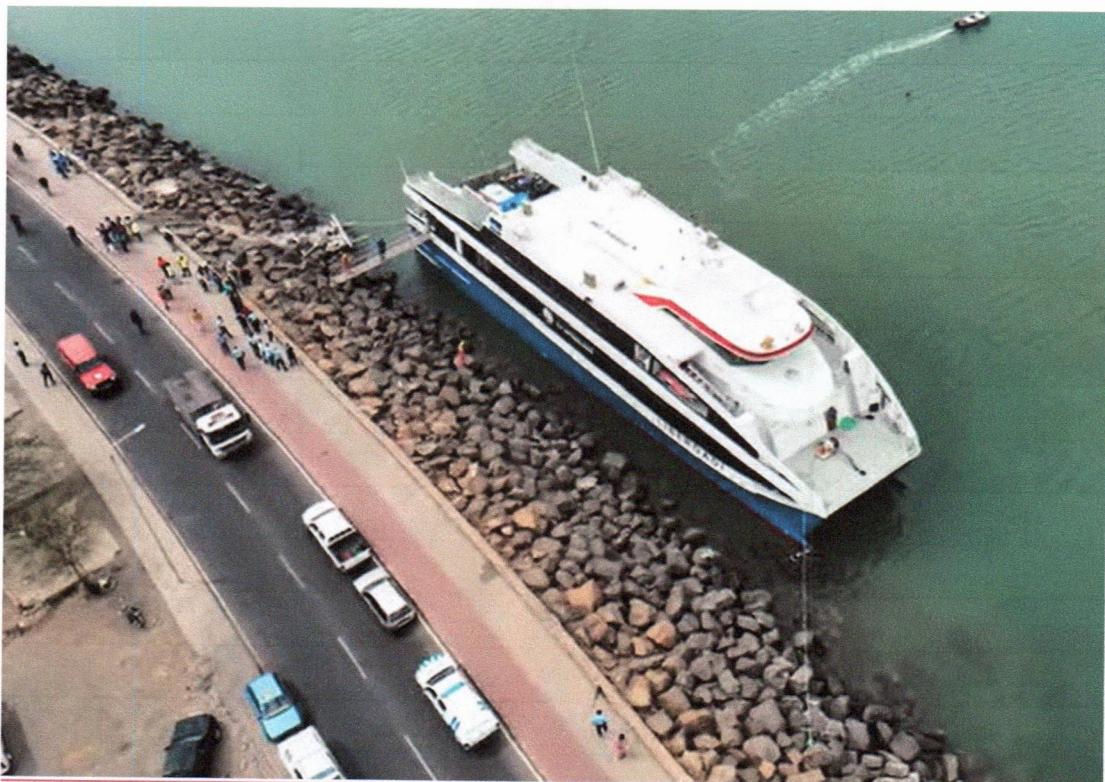
*Figura 3 - Navio Liberdadi encalhado*

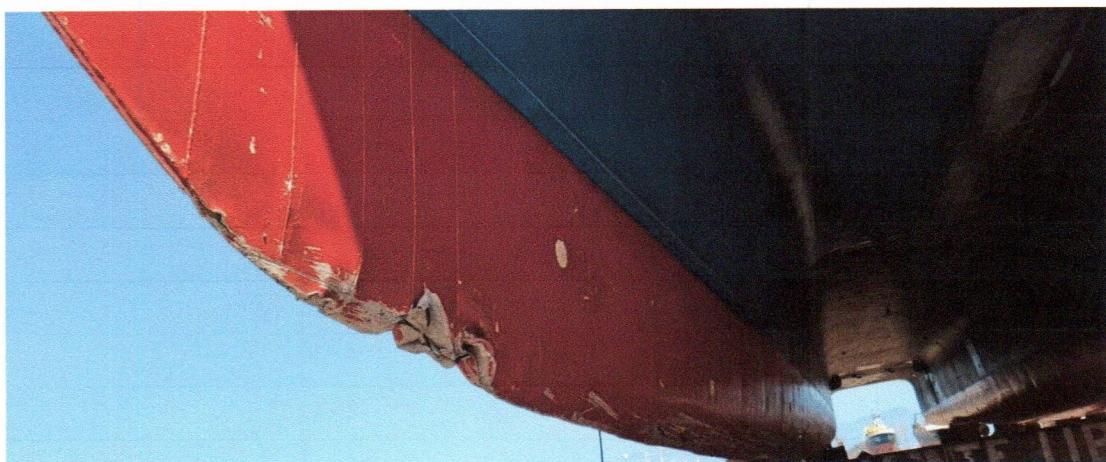
Do encalhe do navio resultaram rasgos e fissuras no flutuador de EB, como se pode verificar nas imagens recolhidas em seco após a alagem do navio no estaleiro da CABNAVE.

*Figura 6 - Danos na roda de proa de EB*

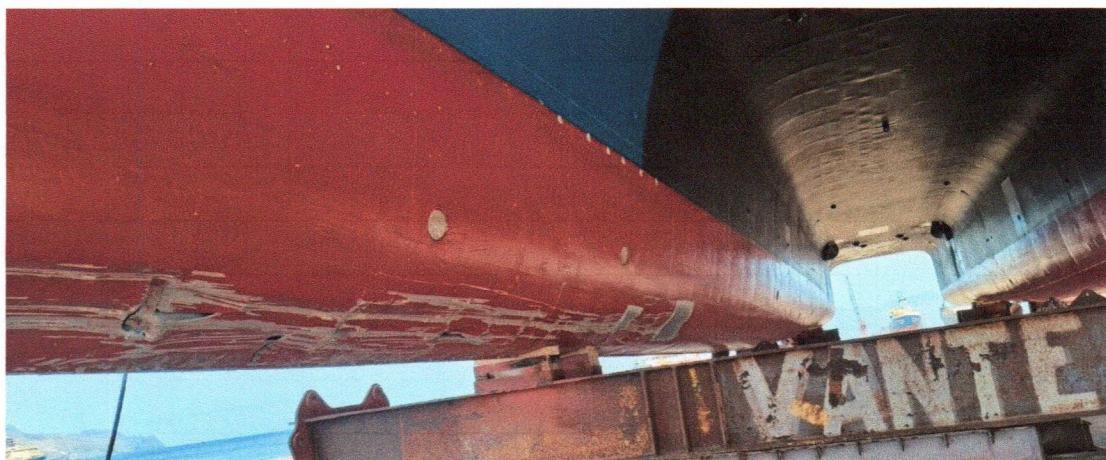
*Figura 7 - Rasgos no flutuador de EB*

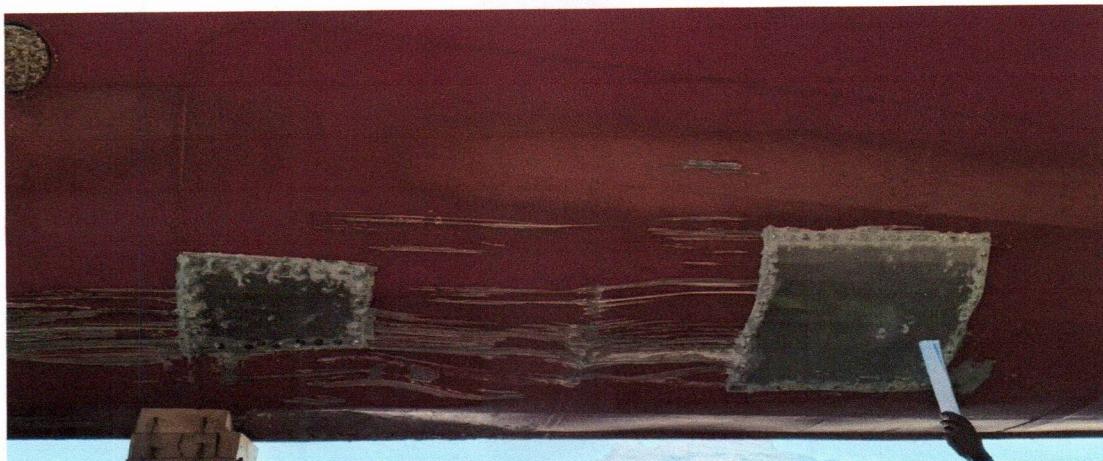
Figura 8 - Sobrepostas no Flutuador de EB provisórias para o trajeto Santiago – São Vicente

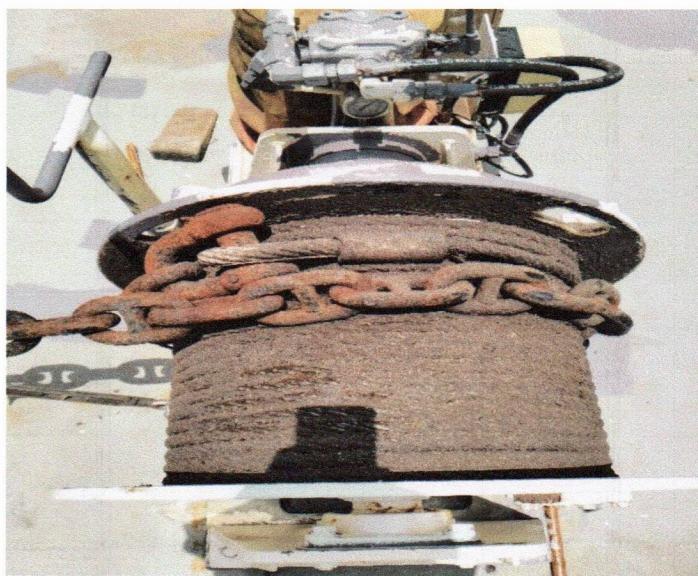
Em situações de emergência, tal como o ocorrido com HSC LIBERDADI, com a perda de propulsão e a incapacidade de manobra, o ferro de fundear se torna um elemento fundamental de controle. O aparelho de fundear do navio, é um dos principais recursos de segurança que o navio dispunha e poderia ter sido uma opção para evitar o encalhe ou então, minimizar os danos estruturais.

Em uma outra abordagem à tripulação referiu que o equipamento não era usualmente utilizado. Adicionalmente, observa-se a ausência de preparação do ferro de fundeio, que não é mantido na posição de “pronto para largar” durante as manobras de entrada e saída dos portos. Tal prática decorre da inexistência de procedimentos operacionais definidos e da percepção equivocada de que o equipamento não desempenha adequadamente a função para a qual foi projetado.

Figura 9 - Guincho do aparelho de fundear de proa

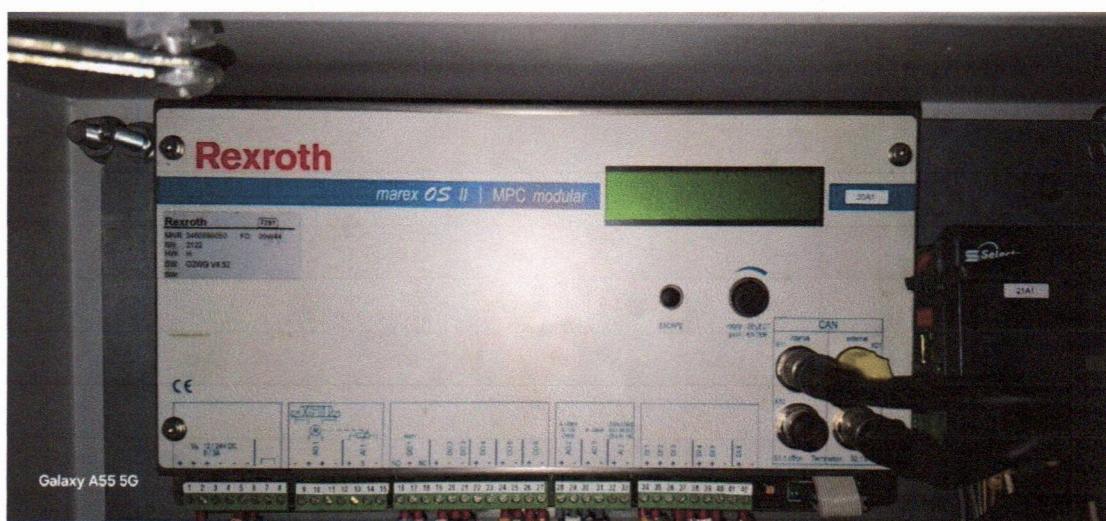
Outro fator contributivo relevante refere-se à deficiente manutenção dos sistemas de automação das Máquinas Propulsoras Principais (MPP). O navio apresentava histórico de avarias recorrentes no sistema de comando.

A persistência de falhas no sistema de automação das MPP e dos auxiliares fragilizou a segurança operacional do navio, contribuindo diretamente para as anomalias registadas no momento do acidente, e configurando um fator contributivo determinante para o encalhe.

Figura 10 - Módulo marex OSII MPC

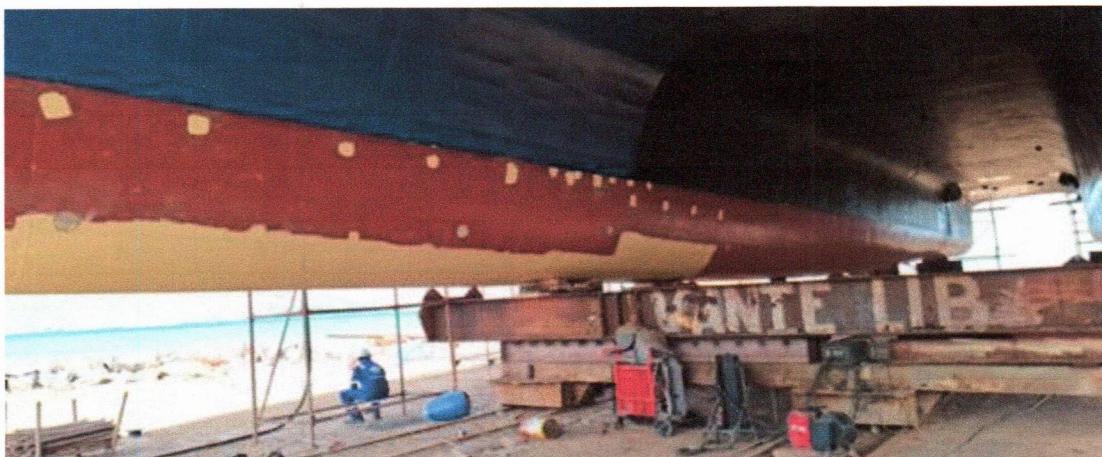
Figura 11 - Vista das chapas substituídas no fundo do flutuador de EB

Além do trabalho das substituições das chapas no fundo do flutuador de EB, durante a estadia do navio na CABNAVE, segundo a equipa técnica foram efetuadas outras intervenções noutros sistemas nomeadamente:

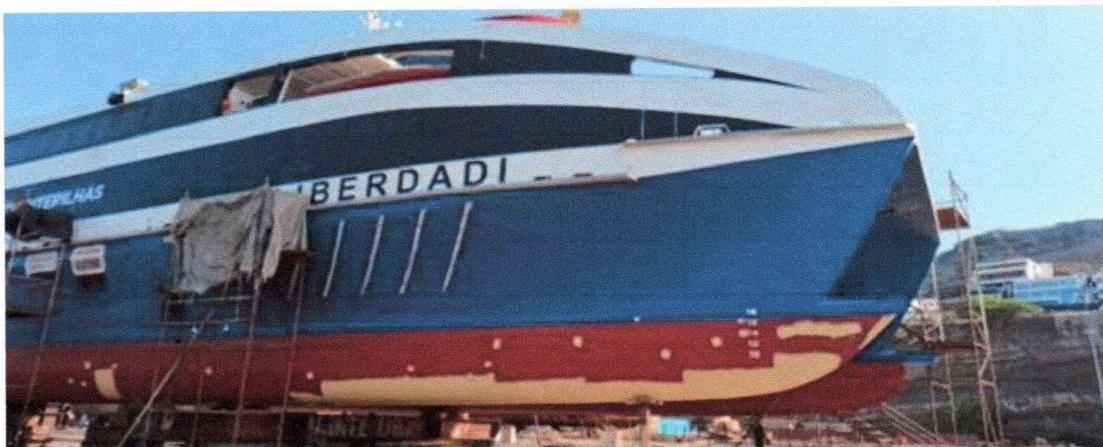
*Figura 12 - Vista das chapas substituídas do lado externo do flutuador de EB*
