**Relatório Final de Investigação de  
Acidente Marítimo**

**[Nº 04-/ACCID-M/IPIAAM/2025]**

## **RELATÓRIO FINAL DA INVESTIGAÇÃO DO ACIDENTE- INCÊNDIO A BORDO DA EMBARCAÇÃO “PEIXE REI II” NO PORTO DA PRAIA, OCORRIDO NO DIA 12 DE MAIO DO ANO DE 2025.**

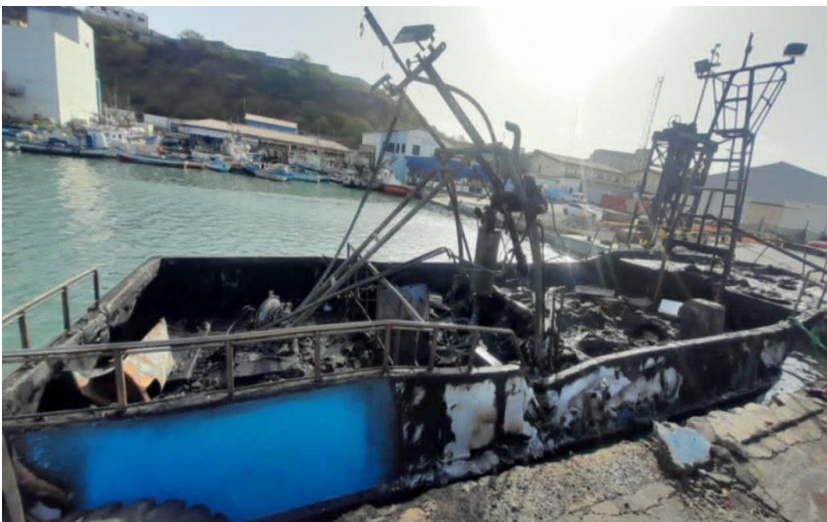
Do acidente resultou a combustão da ponte de comando, cozinha, casa de banho, mastros e toda a superestrutura da embarcação juntamente com todos os respetivos apetrechos,

Figura 1: Embarcação consumida pelas chamas

incluindo antenas, luzes, equipamentos de navegação e comunicação dentro e sobre a ponte, buzina, faróis, alador, pau de carga e restantes apetrechos dos mastros. A embarcação ficou no estado que se vê na imagem 1, após a extinção do incêndio, ainda com a embarcação a flutuar no Porto da

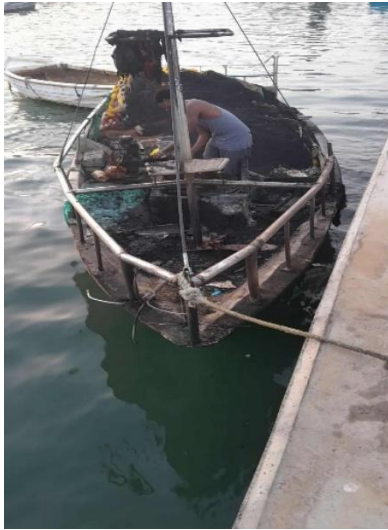
A embarcação de boca aberta de nome “Maurício” ardeu quase totalmente como se pode ser na figura 2, enquanto a embarcação “Calhau” registou pequenos danos no casco, devido a destreza do pessoal de guarda que soltou a embarcação já em chamas para evitar que o incêndio se alastrasse.

Figura 2: Embarcação Mauricio

A embarcação “Maurício” esteve amarrada à embarcação “Peixe Rei II” durante todo o incêndio, pois, por estar a sotavento não foi possível ter sido libertada.

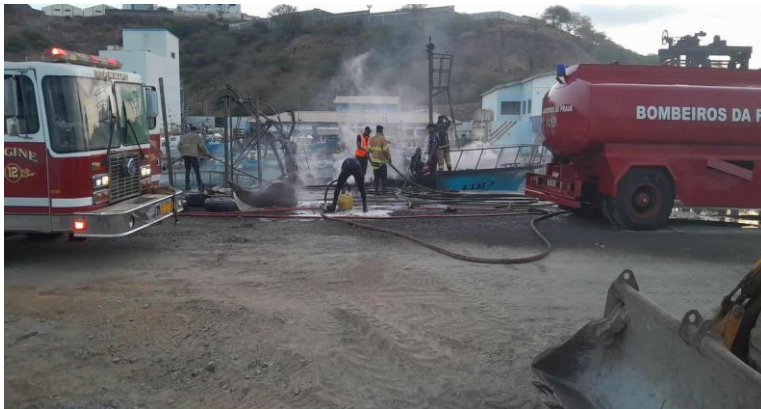
Aquando do incêndio, não havia hidrantes nem mangueiras e nem agulhetas no cais. Os extintores que existem estavam do lado de dentro do mercado de peixe, ou seja, inacessíveis.

Figura 3: Atuação dos bombeiros já com o navio encostado ao cais

Aquando da chegada dos bombeiros não foi possível atacar o incêndio de imediato pelo facto da embarcação em chamas estar afastada do cais. A

embarcação tinha sido solta e empurrada para evitar que o incêndio alastrasse para as restantes.

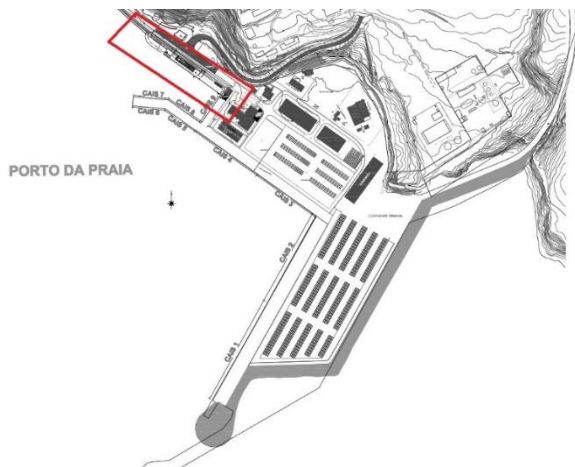
Figura 4: Layout do Porto da Praia

O cais usado para a atracação das embarcações de pesca no Porto da Praia encontra-se assinalado a vermelho na imagem abaixo, figura 4.

O referido espaço, destinado a atracação das embarcações de pesca, não dispõe de acesso aos veículos dos bombeiros. A única entrada que pode ser praticada pelos tanques bombeiro dá acesso apenas aos cais números 7, 8 e 9.

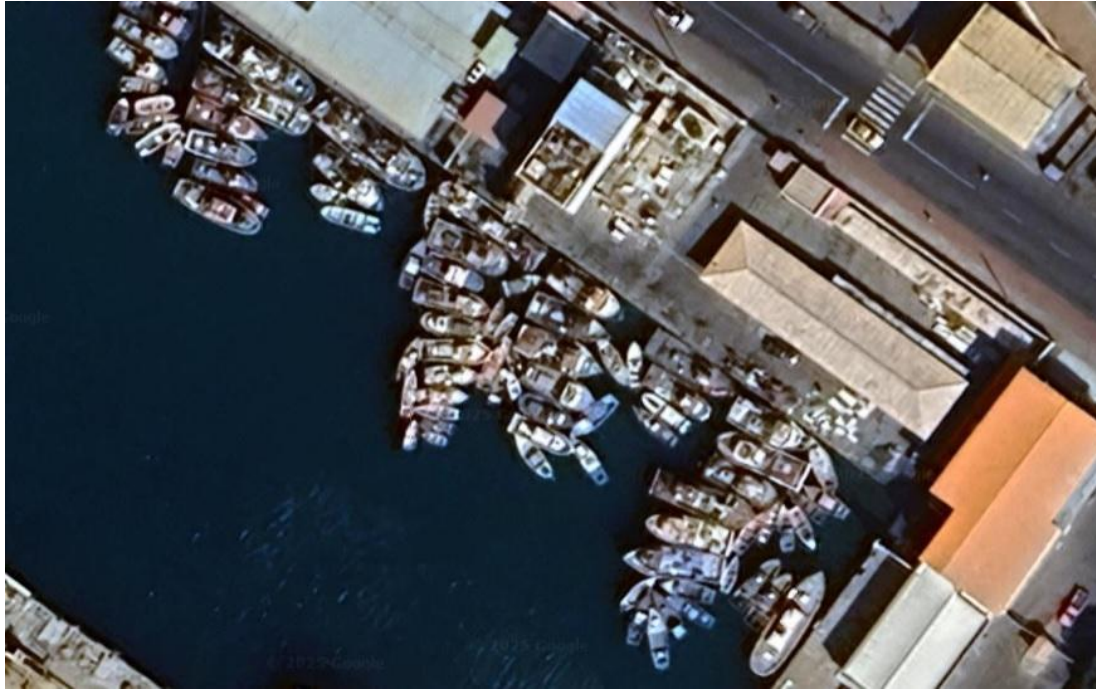
Figura 5: Imagem satélite do cais

O espaço atribuído ao complexo de pesca é manifestamente insuficiente para a quantidade de embarcações que atracam no referido espaço, conforme se pode ver na imagem 5. Pelo que se pôde constatar “*in loco*” ao longo da presente investigação, por vezes atracam mais de 10 embarcações de braços dados paralelos ao cais.

Pela imagem acima consegue-se perceber a real situação das embarcações de pesca atracadas no cais de pesca do Porto da Praia.
