INSTITUTO DE PREVENÇÃO E INVESTIGAÇÃO
DE ACIDENTES AERONÁUTICOS E MARÍTIMOS

**Relatório Final de Investigação de
Incidente Marítimo**

[03/INCID-M/IPIAAM/2019]

**RELATÓRIO FINAL DA INVESTIGAÇÃO DO INCIDENTE OCORRIDO COM O HSC
LIBERDADI, NO DIA 14 DE OUTUBRO DE 2019,
DURANTE O PERCURSO SAL- BOA VISTA-PRAIA**

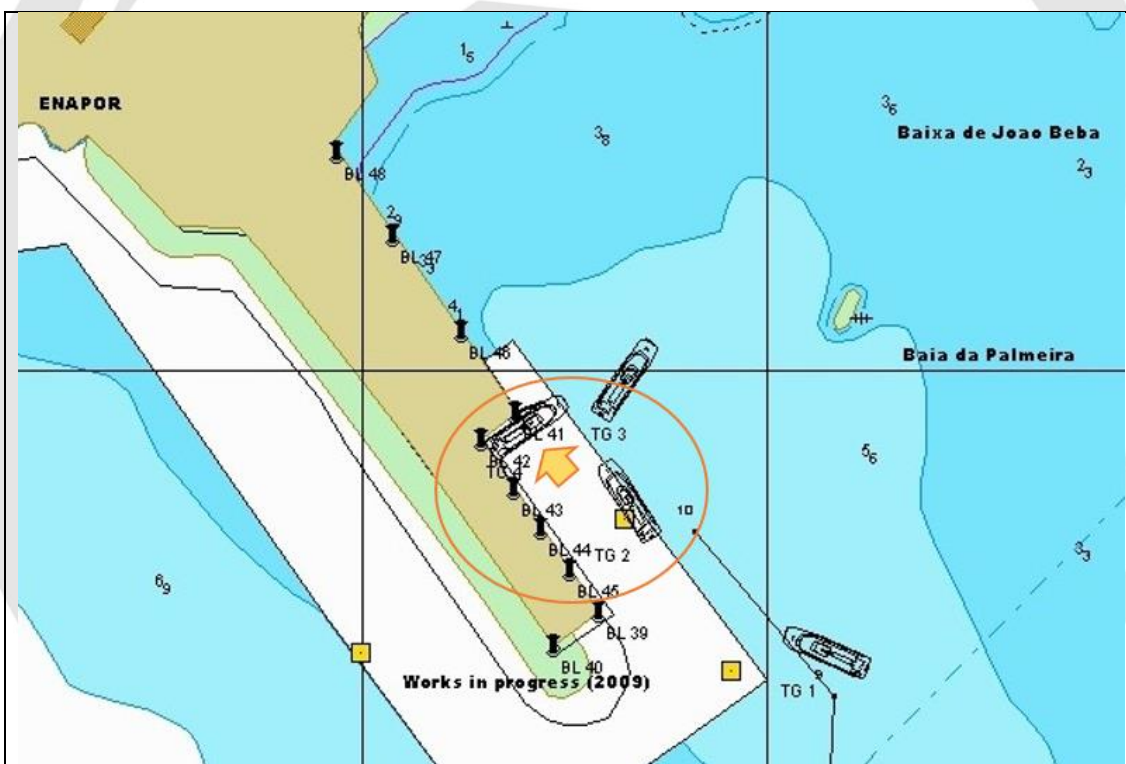
Figura 1: Manobra de atracação no cais nº 1 do Porto de Palmeiras. Fonte: Simulador FEEM.

No dia 13/10/2019, o “HSC LIBERDADI”, proveniente do Porto de Sal Rei, chegou ao Porto de Palmeiras, por volta das 20h15, tendo atracado por BB no cais nº 1 (cais velho) para o desembarque das viaturas, (ver Figura 1):

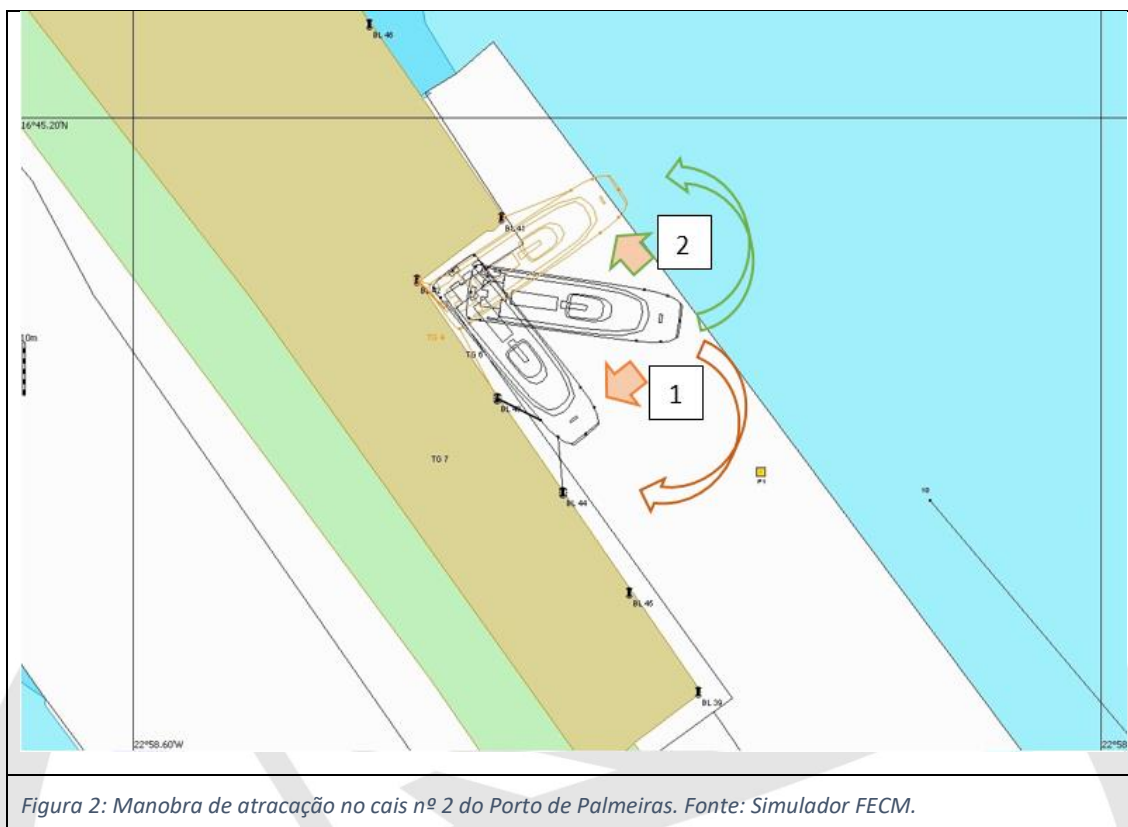
Ainda no mesmo dia, após o desembarque das viaturas, o navio foi movido em rotação para o cais nº 2 (cais novo), para desembarque de passageiros e reabastecimento de combustível, (ver posição 1 da Figura 2):

No dia 14/10/2019, o navio foi novamente movido em rotação para atracar no cais nº 1 (cais velho com rampa) e embarque de uma viatura que tinha ficado em terra e, conforme informações da tripulação, por volta das 06h45, o navio embateu o costado num objeto metálico na ponta do cais, devido ao vento forte que se fazia sentir, originando um pequeno rasgo no casco, do lado de BB. (ver posição 2 da Figura 2)

O rasgo no lado de BB do casco do “HSC LIBERDADI, teve origem numa manobra sensível de atracação, durante a mudança de cais no Porto de Palmeiras (ver Figura 2), devido ao vento forte que se fazia sentir, combinado com as condições do cais que, nem sempre, são as mais apropriadas para esse tipo de embarcação.

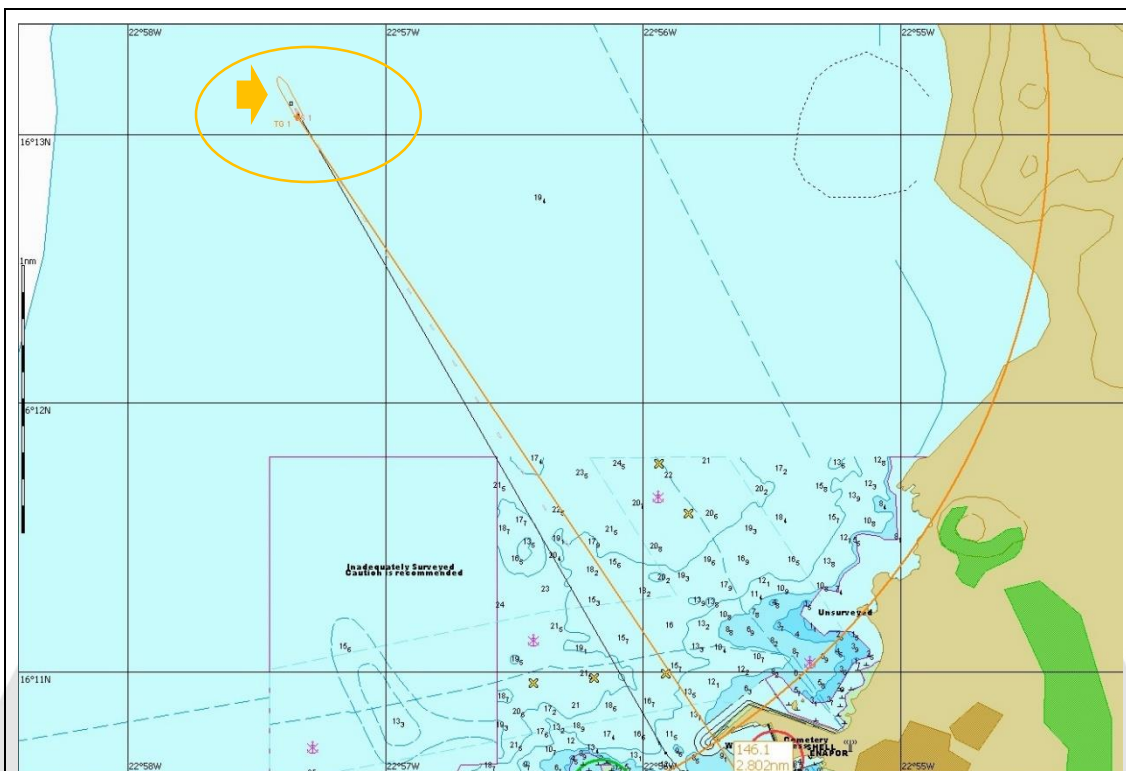
Figura 3: Posição do HSC LIBERDADI no momento incidente. Fonte: Simulador FECM.

Perante os factos, com a MP-BB em funcionamento e acautelando uma atracação segura para o desembarque dos passageiros, o Comandante experimentou várias alterações do ângulo do leme e de rotação da hélice de BB, encontrando-se o navio posicionado a Lat. 16° 13,088' N e Long. 022° 57,044' W, a 2,8 milhas da ponta do cais do Porto de Sal Rei. (ver Figura 3)

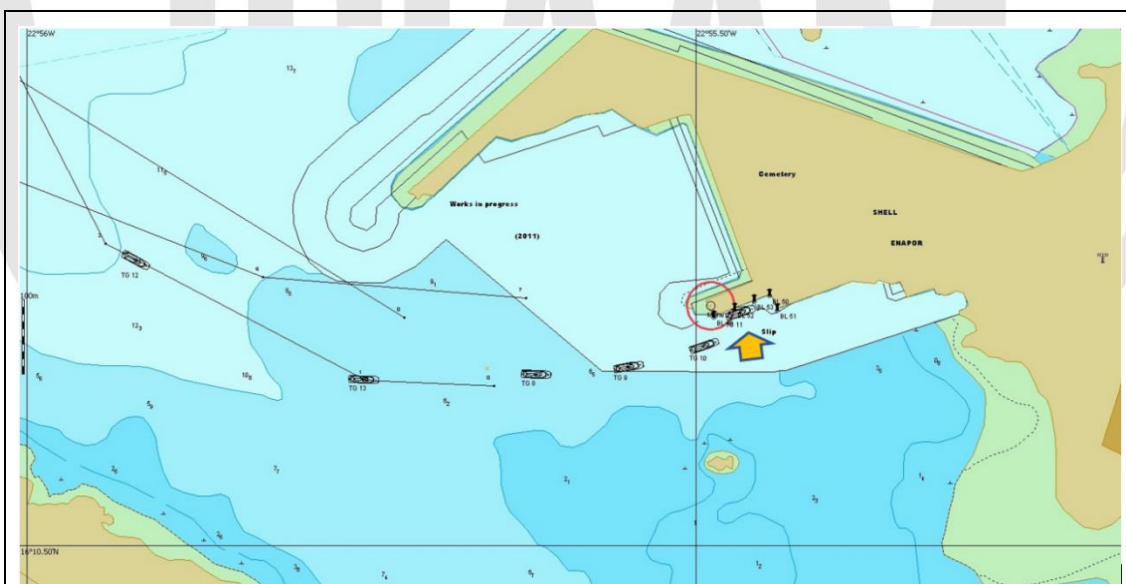
Figura 4: Manobra de atracação de proa no cais do Porto de Sal Rei. Fonte: Simulador FECM.

O “HSC LIBERDADI” conseguiu atracar no cais do Porto de Sal Rei, de proa (lado de BB), por volta das 14h, só com a MP-BB a funcionar, para desembarque apenas dos passageiros, por não ter acesso à rampa. (ver Figura 4)

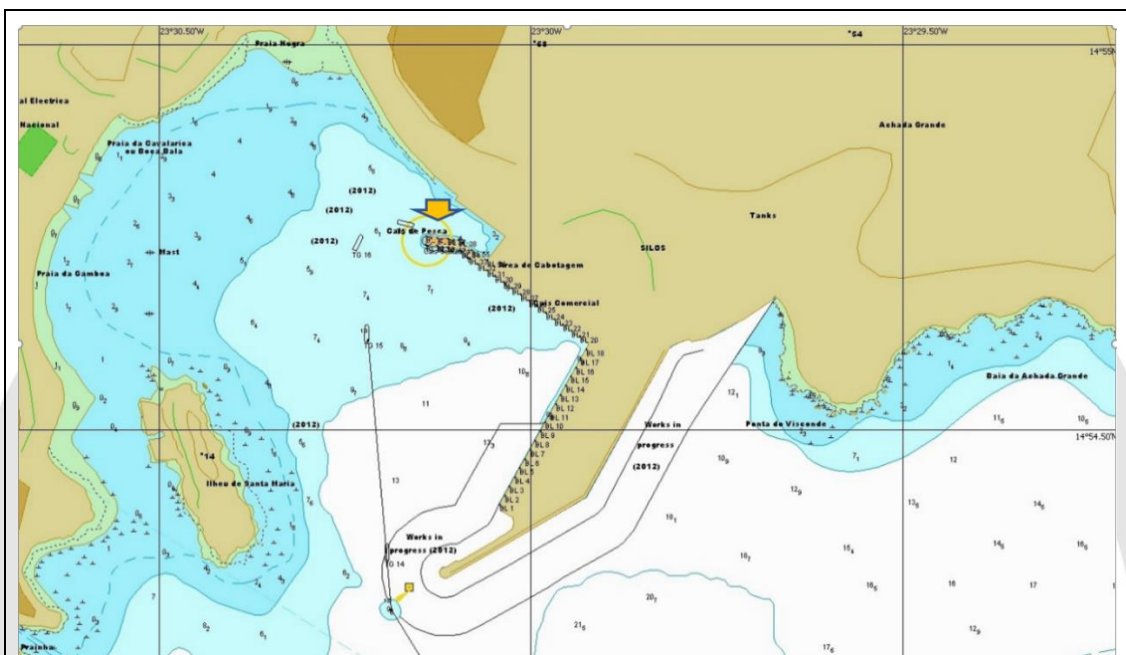
Figura 5: Manobra de atracação de proa no cais de pesca do Porto da Praia. Fonte: Simulador FECM.

Às 17h20 do mesmo dia, com passageiros e viaturas a bordo e só com a MP-BB em funcionamento, o “HSC LIBERDADI” deixou o Porto de Sal Rei com destino ao Porto da Praia, tendo atracado de proa (lado EB) no cais de pesca, por volta das 23h35, para desembarque de passageiros. (ver Figura 5)

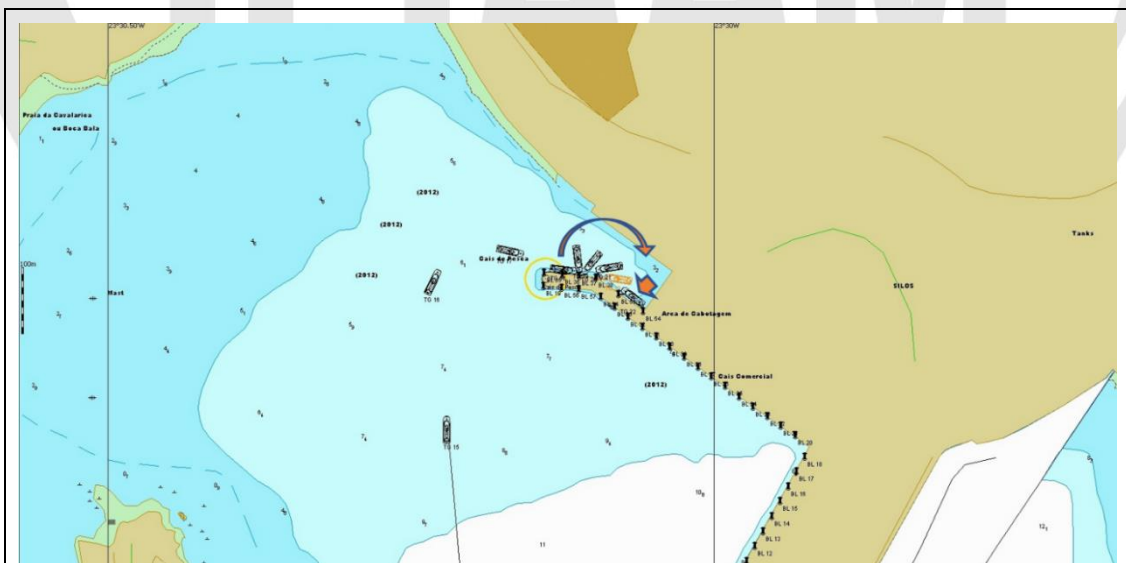
Figura 6: Manobra para atracação de popa no cais de pesca do Porto da Praia. Fonte: Simulador FECM.

No dia 15/10/2019, o navio rodou 180º posicionando-se de popa na rampa do cais de pesca, para o desembarque das viaturas. (ver Figura 6)

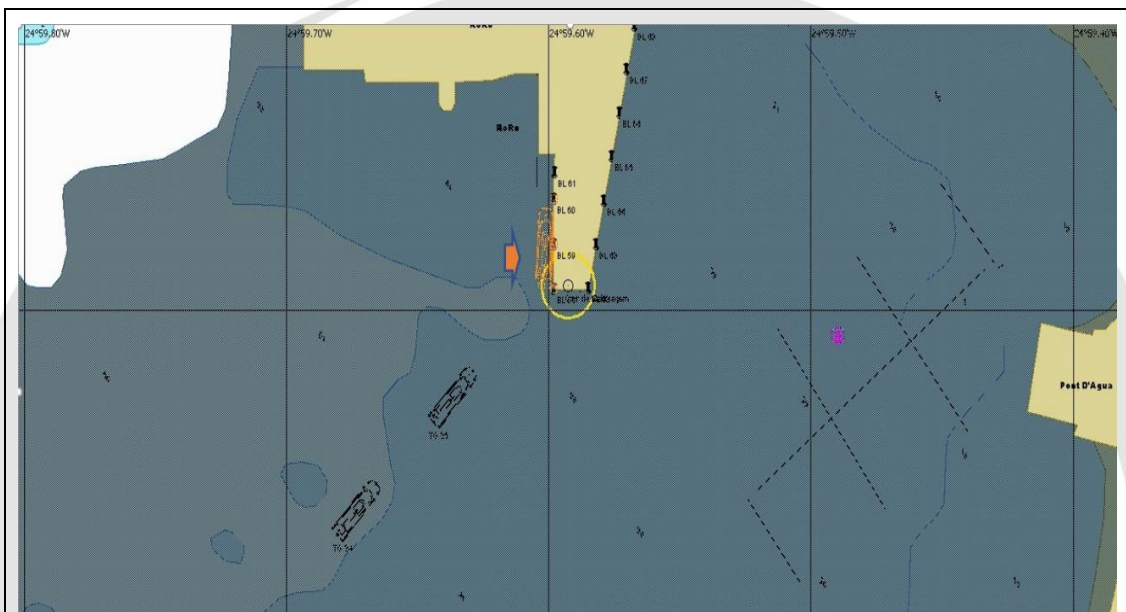
Figura 7: Manobra de atracação de proa no cais de pesca do Porto Grande. Fonte: Simulador FECM.

No dia 17/10/2019, por volta das 04h, o navio atracou-se de proa (lado EB) no cais do Porto Grande. (ver Figura 7)

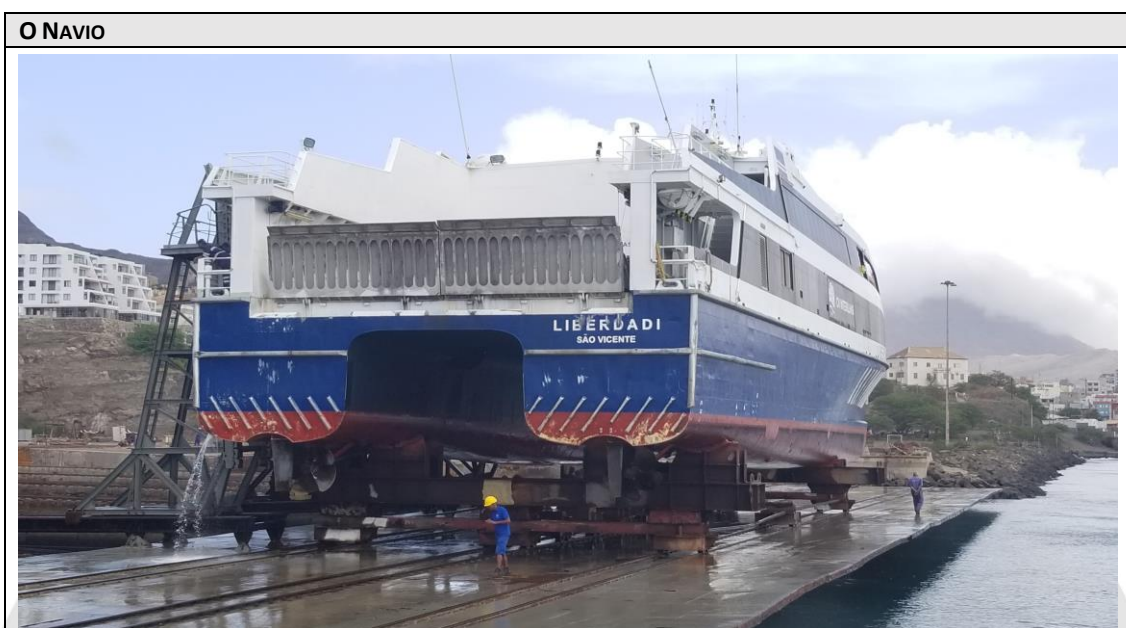
Figura 8: Alagem do HSC nos estaleiros da CABNAVBE, após o Incidente. Foto: CV-INTERILHAS

Nesse mesmo dia, às 09h13 e após obtenção da autorização / licença da CPB, o navio deixou o cais em direção à CABNAVE, tendo ficado fundeado às 11h03, nas imediações dos estaleiros, aguardando a alagem que decorreu das 13h30 às 15h05.

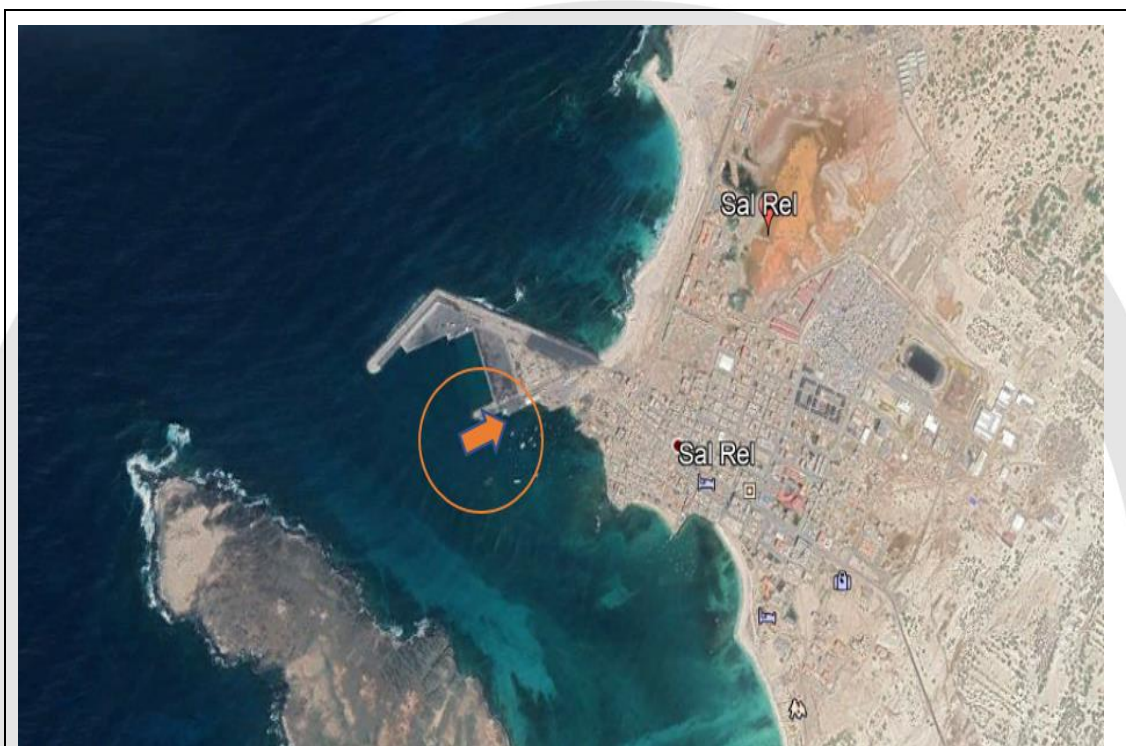
Figura 18: Cais de atracção no Porto de Sal Rei. Foto: Google Earth.

Considerando as condições físicas do porto de Sal-Rei, as condições meteorológicas e de mar adversas, a avaria da máquina que reduziu notavelmente a manobrabilidade, e ainda a não familiarização do Comandante e dos outros oficiais com a manobra do navio nestas condições (apenas uma máquina, sem aparelhos de força, e sem assistência de um rebocador), agravada pela existência de passageiros a bordo a manobra de atracção é uma operação que requer perícia e muita coordenação entre o pessoal de bordo e de terra,.

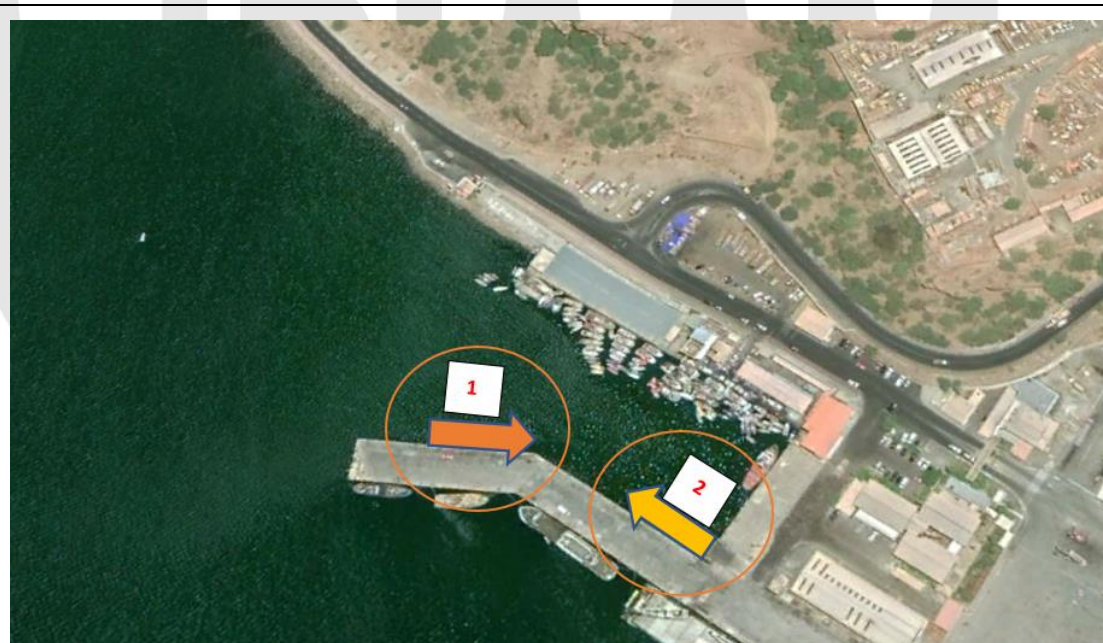
Figura 19: Cais de atracação no Porto da Praia. Foto: Google Earth.

O navio atracou no cais de pesca pelo lado de EB, porque não havia condições para atracar de BB, desembarcando apenas os passageiros. (ver Figura 18: posição 1)

No dia seguinte, de manhã, o navio manobrou para atracar do lado de BB, com o fim de poder utilizar a rampa do cais e desembarcar as viaturas. (ver Figura 18: posição 2)

Foram utilizados cabos para ajudar na manobra de rotação, que pode ser considerada uma operação com algum grau de perigosidade, tendo em conta as condições propulsoras do navio, a inexistência de aparelhos de força próprios, a área restrita de atracação e a proximidade das embarcações de pesca.

→ Feita a aproximação, com o modelo alinhado ao cais e com o vento fraco de NE a manobra de atracação por EB decorreu com normalidade. (ver posição 1 da Figura 19)

→ A manobra foi feita com normalidade, utilizando a MP-BB, rodando o navio com ajuda do “spring” de proa. (ver posição 2 da Figura 19).

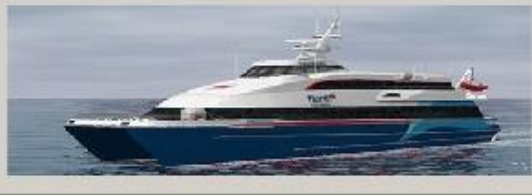
Figura 21: Modelo "High Speed Ferry (Dis.148t)" utilizado na simulação. Fonte: Simulador FECM.

Na simulação das manobras de aproximação e atracação, o HSC LIBERDADI, foi representado por um navio semelhante (na falta de um modelo igual), tipo “High Speed Ferry (Dis.148t)”, com as características constantes da Figura 21:

Vessel type	High speed ferry 1 (Dis.148t)
Type of engine	High Speed Diesel (2 x 1829 kW)	Displacement	148.0 t
Type of propeller	Water Jet	Max speed	36.0 knt
Thruster bow	None	Dimensions	
Thruster stern	None	Length	40.1 m
		Breadth	10.1 m
		Bow draft	1.9 m
		Stern draft	1.4 m
		Height of eye	7 m

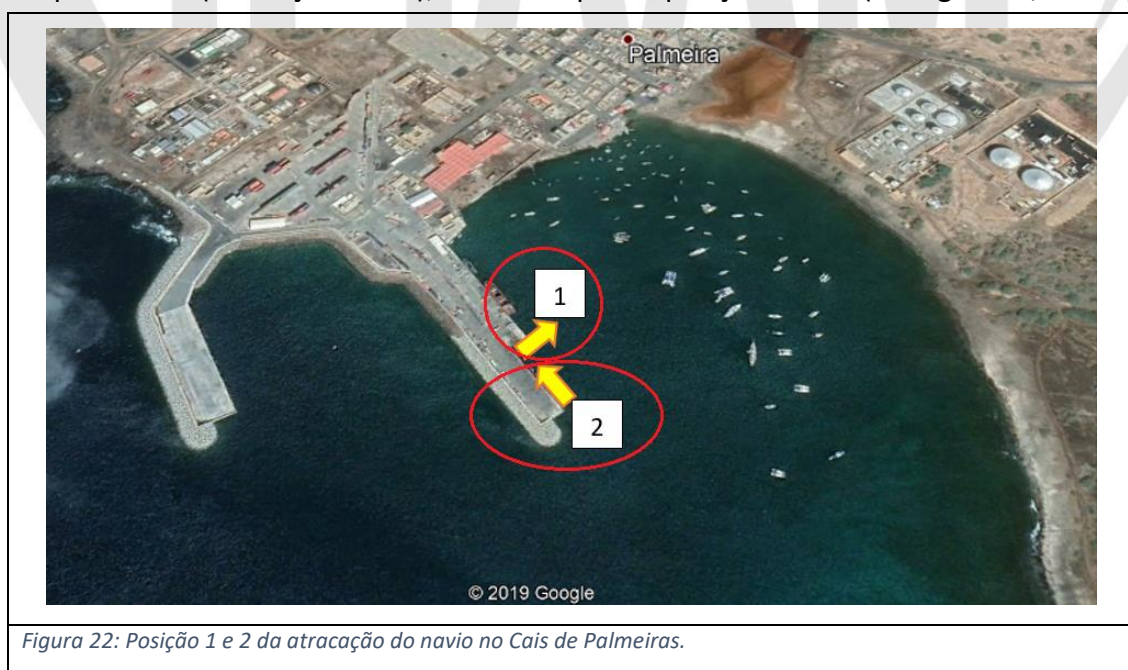
- **Observações:** As informações factuais basearam-se em: entrevistas com o comandante do navio e com as informações do Diário de Navegação.
- **Condições Simuladas:** Wind → NE/NNE (20-38 km/h); Wave Nill; Fundo do mar → Areia; Ponta do Cais de Palmeiras → 343º/0.2 nm; Duração da Simulação → 30 minutos.
- **Análise da Simulação:** Com a simulação pretendeu-se avaliar o grau de risco das manobras de atracação de popa, perpendicularmente à rampa; de movimentação para o cais (atracação de EB); e de nova para a posição inicial. (ver figuras 1, 2 e 22)

- Nestas condições (vento fresco), dado o grande poder de manobra do navio (duas máquinas), consegue-se governar e atracar com normalidade. De realçar o facto de o navio não dispor de aparelhos de força para manipulação dos cabos, exigindo alguma perícia na manobra visando minimizar a falta desses aparelhos de força.

- Foi feita uma rotação de 90º, para a atracação de EB, utilizando as duas máquinas (uma a vante e outra a ré, alternadamente, conforme necessário) com o apoio dos cabos fixos nos cabeços.
