INSTITUTO DE PREVENÇÃO E INVESTIGAÇÃO
DE ACIDENTES AERONÁUTICOS E MARÍTIMOS

**Relatório Final de Investigação de
Acidente Marítimo**

[Nº 03/ACCID-M/IPIAAM/2025]

**RELATÓRIO FINAL DA INVESTIGAÇÃO DO ACIDENTE-
ENCALHE DA EMBARCAÇÃO “PAI SANTO” A NORTE
DA ILHA DO MAIO, OCORRIDO NO DIA 22 DE ABRIL DE
2025**

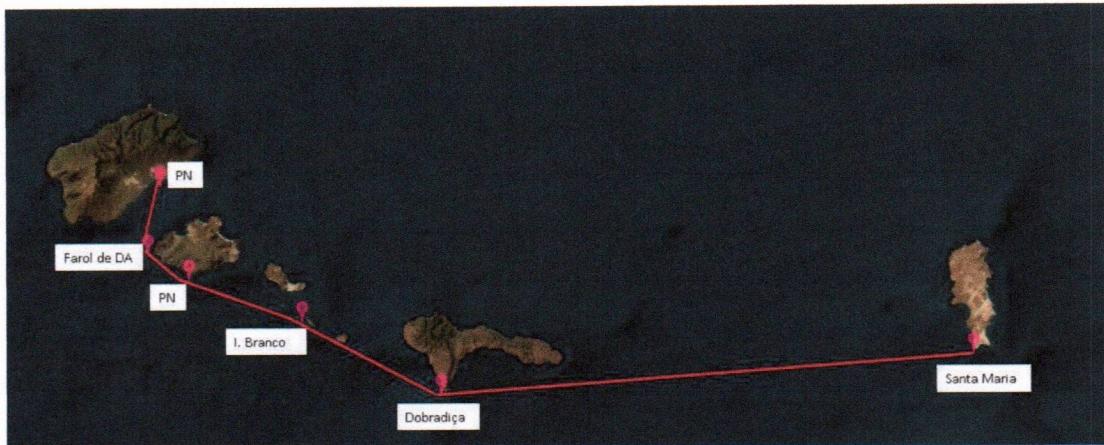
Figura 1: Primeira tirada da embarcação

Na primeira tirada², a embarcação largou do Porto de Porto Novo em direção à zona sul da Ilha de São Vicente, onde iniciou a procura de peixes. A embarcação navegou a sul das Ilhas de São Vicente e Santa Luzia, passando a sul dos Ilhéus Branco e Raso, São Nicolau e prosseguiu para o sul da Ilha do Sal, onde efetuou alguma faina mais significativa em relação ao que tinham sido as atividades até então. No entanto, ainda assim insatisfatório em termos de captura.

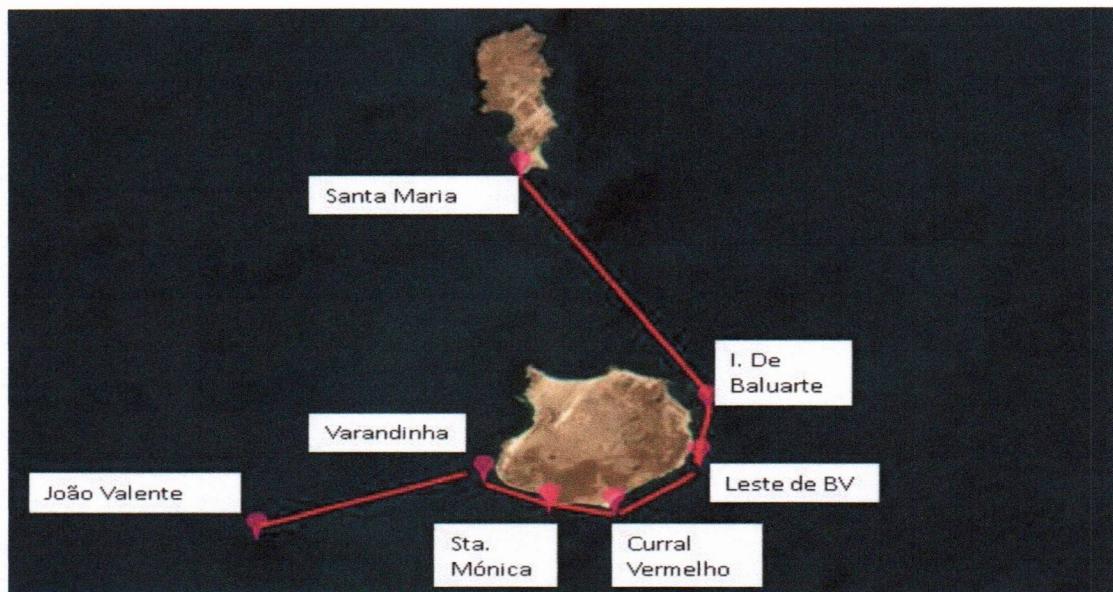
Figura 2: Segunda tirada da embarcação

A embarcação percorreu a costa leste da Ilha de Boa Vista conforme se vê na figura 2, com recurso a posições aproximadas, rumando para a zona sul da ilha, passando pela zona de Santa Mónica e continuando para a costa oeste até à zona da varandinha. Ao longo da costa da Boa Vista a embarcação esteve à procura de peixe e a fazer algumas fainas, mas, conforme se apurou, sem grandes capturas.

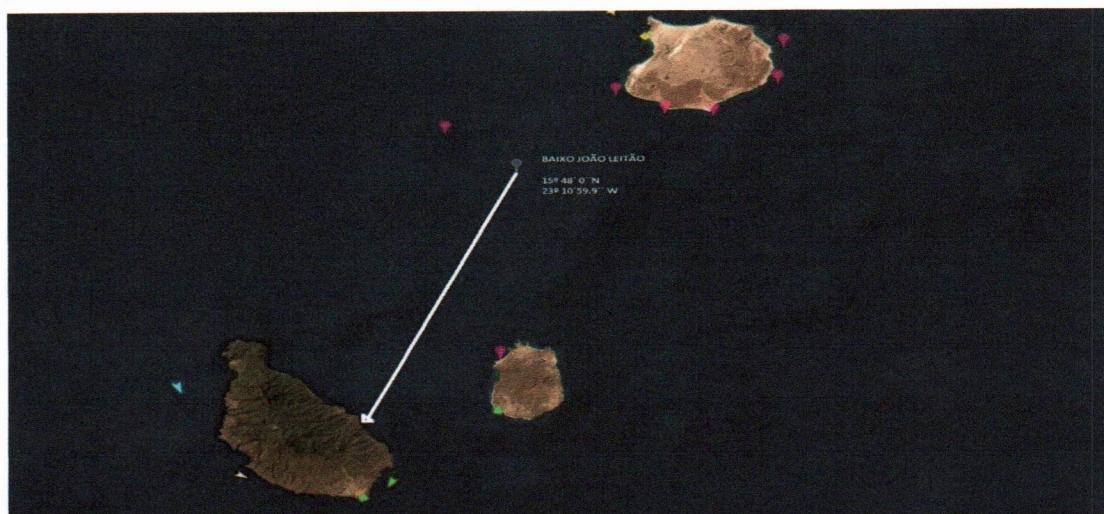
Figura 3: Ilustração de rumo 210 a partir da baixa de João Valente

Navegando ao rumo 210 chega-se à Ilha de Santiago, e, a medida que se aproxima da costa, adota-se uma navegação mais visual para se chegar ao Porto da Praia. No entanto, pelo facto da embarcação não ter conseguido manter o rumo, acabou por se desviar da rota e encalhar na posição representada na figura 4. A imagem abaixo ilustra de forma grosseira o percurso desde a Baixa de João Valente até a praia onde a embarcação encalhou pois não foi possível apurar a partir de que momento a embarcação se desviou do seu rumo.
