INSTITUTO DE PREVENÇÃO E INVESTIGAÇÃO  
DE ACIDENTES AERONÁUTICOS E MARÍTIMOS

**Relatório Final de Investigação de  
Acidente Marítimo**

**[Nº 02/ACID-M/IPIAAM/2025]**

**RELATÓRIO FINAL DA INVESTIGAÇÃO DO ACIDENTE MARÍTIMO  
ENVOLVENDO O NAVIO HSC “LIBERDADI”, NO PORTO DA PRAIA, ILHA  
DE SANTIAGO, NO DIA 21 DE ABRIL DE 2025**

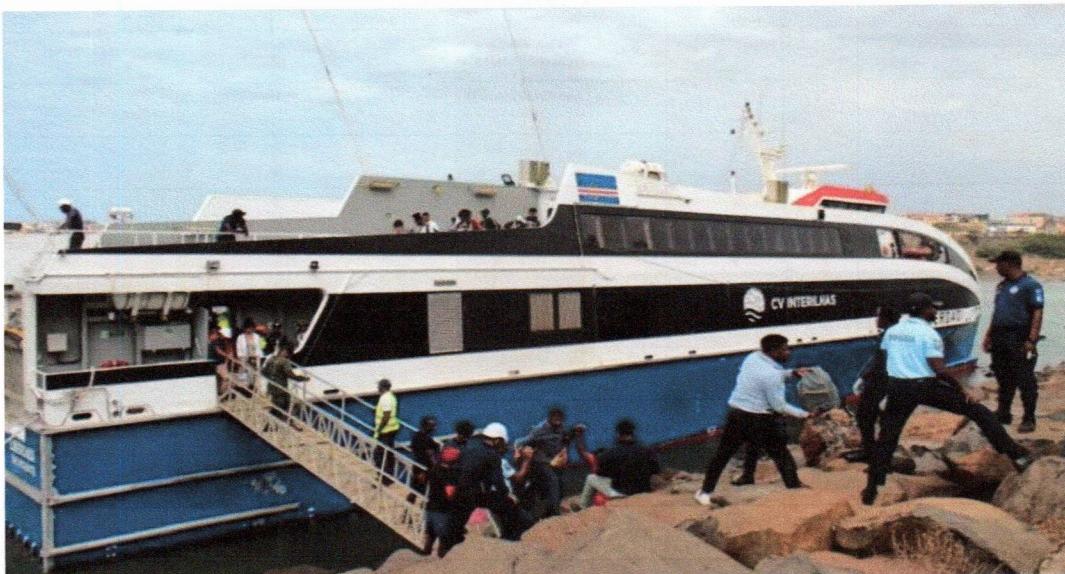
*Figura 4 - Desembarque de passageiros*

As autoridades portuárias foram notificadas e compareceram de imediato. Todos os passageiros foram resgatados em segurança com o auxílio de autoridades como a Polícia Nacional, bombeiros e a Proteção Civil estando o navio ainda na posição de encalhe.

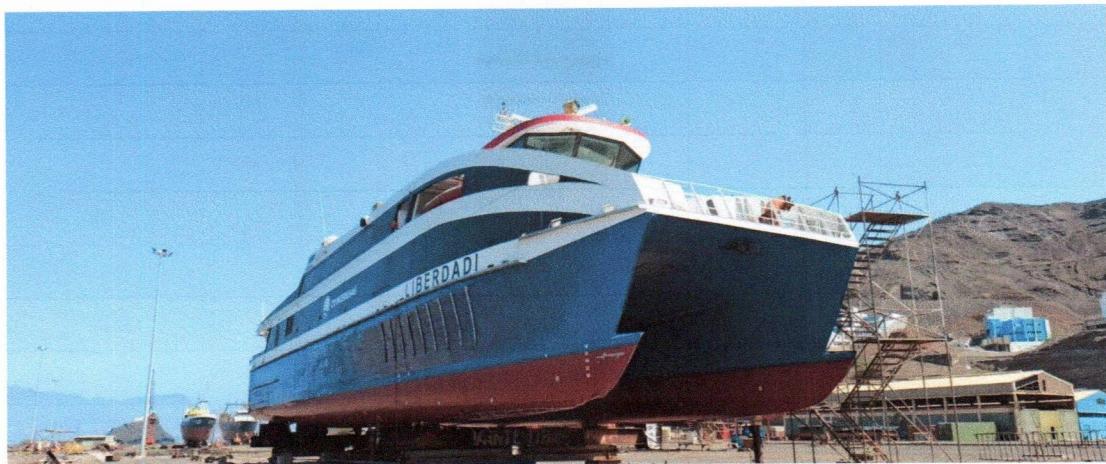
*Figura 5 - Navio Liberdadi no estaleiro da Cabnave*

Do encalhe do navio resultaram rasgos e fissuras no flutuador de EB, como se pode verificar nas imagens recolhidas em seco após a alagem do navio no estaleiro da CABNAVE.
